1. STAN ISTNIEJĄCY OBIEKTU

2. WNIOSKI Z ANALIZY STANU ZNISZCZEŃ

2.1. Określenie zakresu istniejącego stanu zniszczeń

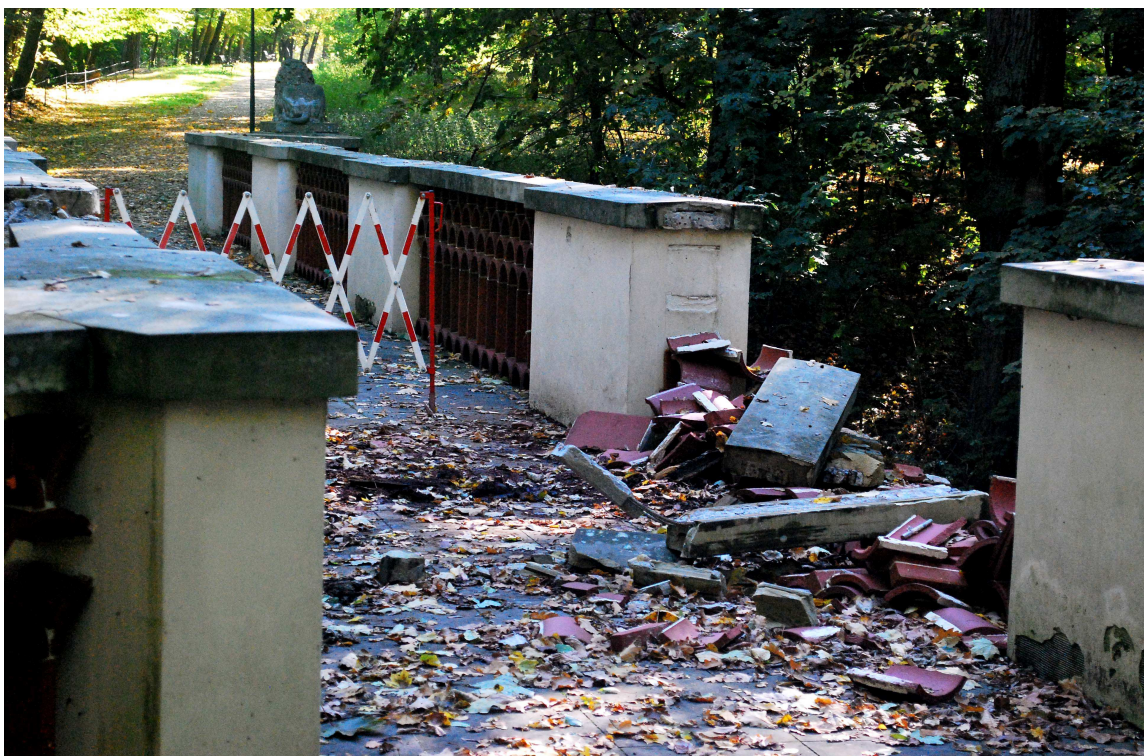
Fot. 1. – Zniszczone całkowicie przęsło balustrady zachodniej. Widoczne na posadzce mostu dwie nakrywy kamienne, które nadają się do remontu i ponownego zamontowania w swoich miejscach.

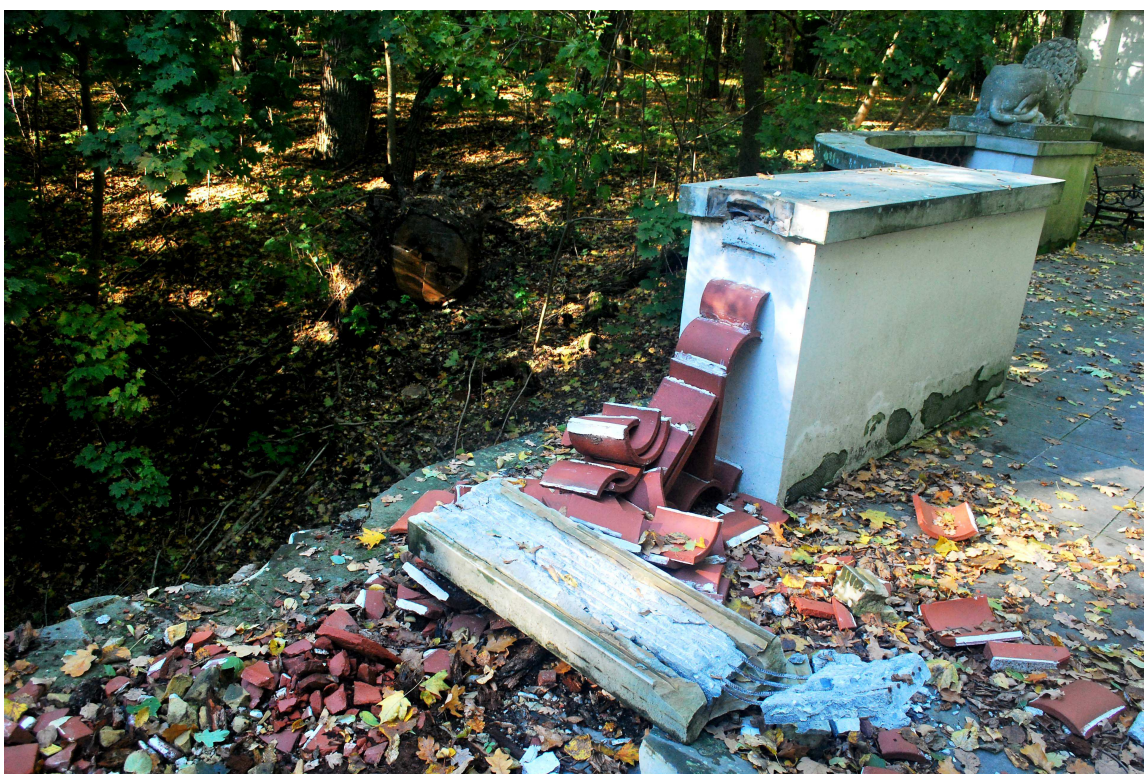
Fot. 2. – Północny skraj zniszczonego przęsła balustrady zachodniej. Przy słupku północnym przęsła widoczne ocalałe ceramiczne kształtowniki ażurowego wypełnienia balustrady. Należy je zdemontować, oczyścić z resztek zachowanej zaprawy łączącej i ponownie wbudować w trakcie remontu i odtworzenia elementów zniszczonych. Widoczna na pierwszym planie piaskowcowa nakrywa balustrady – po zrekonstruowaniu zniszczonego końca, do ponownego zamontowania w swoim miejscu.

- leżąca nakrywa w pobliżu słupka północnego balustrady zachodniej (fot. 2 i 4), zachowana na długości 88 cm, część pozostała została zmiażdżona przez padające drzewo – należy zmiażdżony koniec nakrywy odciąć, pozostawiając jej długość wynoszącą 80 cm – nadająca się do ponownego wbudowania i po oczyszczeniu i wyeliminowaniu ewentualnych niewidocznych obecnie uszkodzeń,

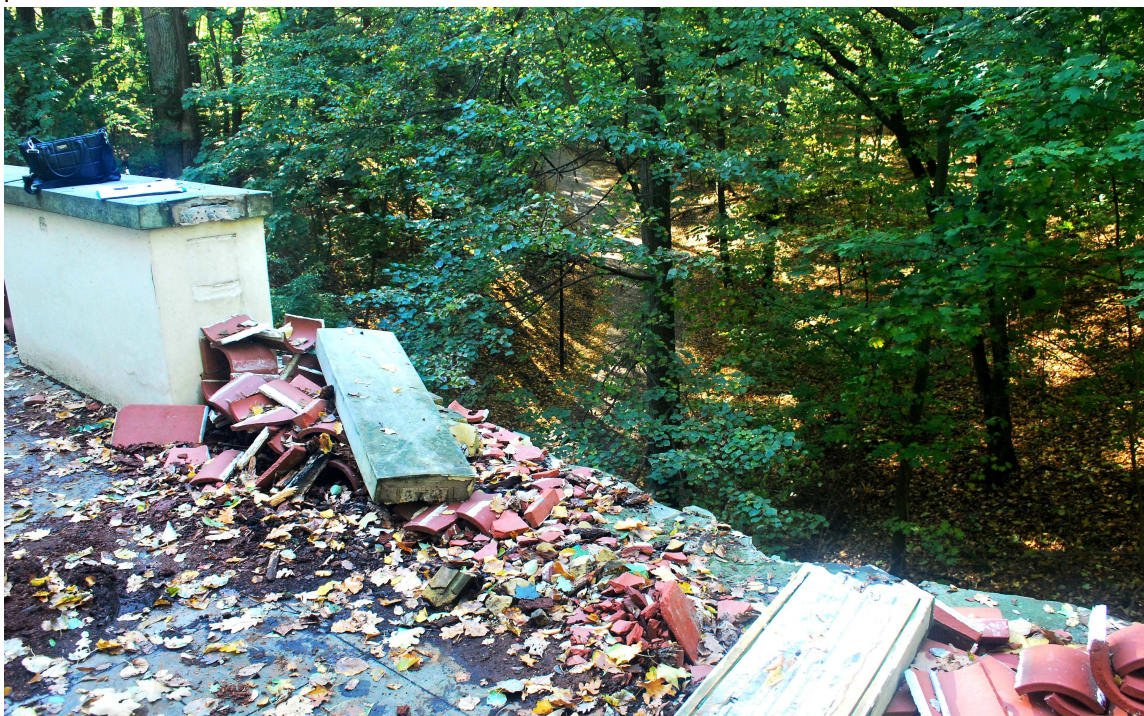
Fot.3. – Południowy skraj zniszczonego przęsła balustrady. Widoczne zniszczone ceramiczne kształtki wypełnienia balustrady. Z gruzów wydobyć kształtki zachowane w całości i po oczyszczeniu wbudować w odtwarzane przęsło. Widoczna nakrywa piaskowcowa z niewielkimi uszkodzeniami – do oczyszczenia, naprawy i ponownego montażu w przęsło. Odtworzyć należy zniszczoną, niewidoczną część nakrywy i wbudować w balustradę mostu.

- Nakrywy z balustrady zachodniej
 - leżąca nakrywa w pobliżu słupka południowego balustrady zachodniej (fot. nr 3 i 4), w całości zachowana, bez stwierdzonych istotnych uszkodzeń – nadająca się do ponownego wbudowania po oczyszczeniu i wyeliminowaniu ewentualnych niewidocznych obecnie uszkodzeń,

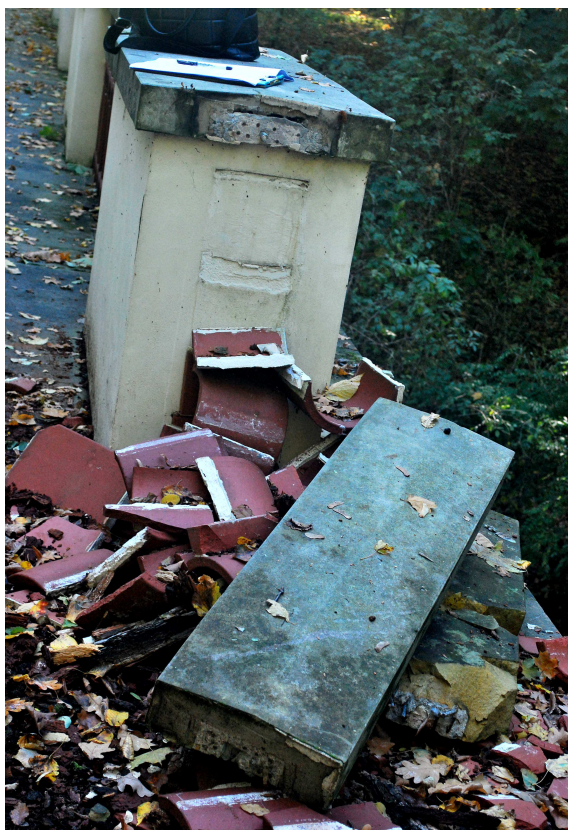
Fot. 4. – Południowy skraj przęsła. W tynku słupka widoczne miejsca zamontowania ceramicznych elementów wypełnienia i w kamiennej nakrywie miejsce zamontowania nakrywy zniszczonego przęsła.

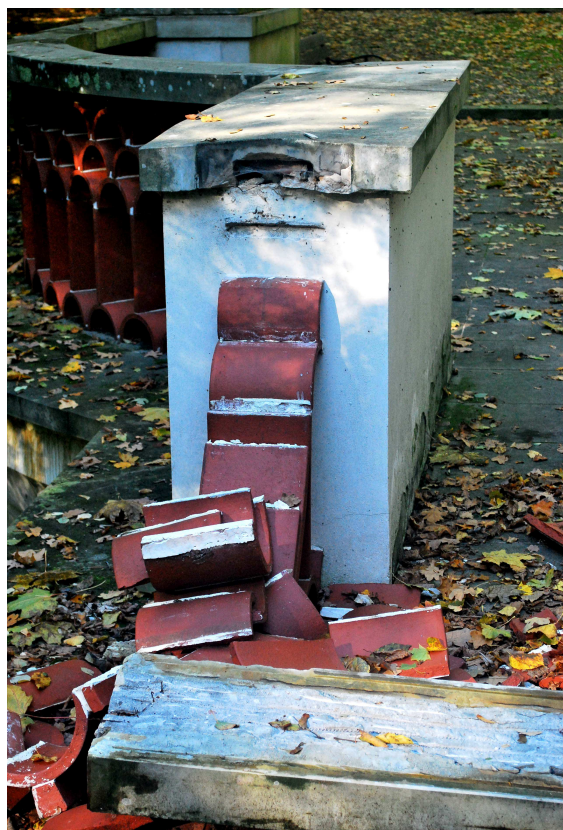
Fot. 5. – Północny skraj przęsła balustrady. Widoczne miejsce osadzenia piaskowcowej nakrywy balustrady.

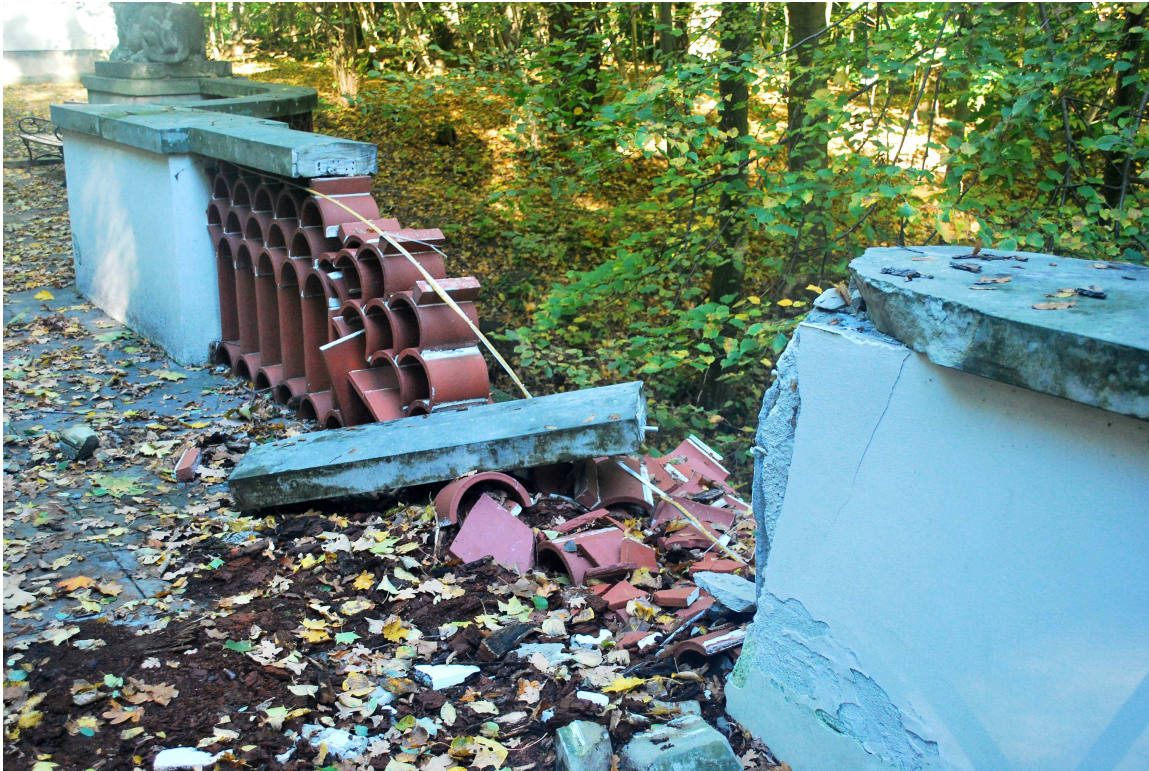
Fot. 6. Zniszczenia przęśła balustrady wschodniej. Zniszczeniu uległo 2/3 przęśła od strony południowej. Ceramiczne kształtki balustrady od strony północnej nie zostały zniszczone. Zachowała się spoczywająca na nich kamienna nakrywa.

Podczas upadku drzewa zniszczeniu uległ północny skraj słupka południowego przęsła wschodniego balustrady (widoczne na fot. nr 6, 9, 11 i 16). Uszkodzone zostały warstwy tynkarskie boków. Wyłamany został górny fragment słupka w miejscu mocowania kamiennej, zniszczonej nakrywy balustrady.

- brakujący fragment nakrywy – wykonać i uzupełnić, zgodnie z poniższymi zaleceniami.
- Nakrywy z balustrady wschodniej
 - widoczna, pozostała na swoim miejscu nakrywa w pobliżu słupka północnego balustrady wschodniej (fot. nr 6, 7, 10, 16), w całości zachowana na swoim miejscu, bez stwierdzonych istotnych uszkodzeń – nadająca się do zachowania po oczyszczeniu i wyeliminowaniu ewentualnych niewidocznych obecnie uszkodzeń,

- leżąca nakrywa w pobliżu słupka południowego balustrady wschodniej (fot. 6, 8, 9, 10), zachowana w całości – nadająca się do ponownego wbudowania i po oczyszczeniu i wyeliminowaniu ewentualnych niewidocznych obecnie uszkodzeń,

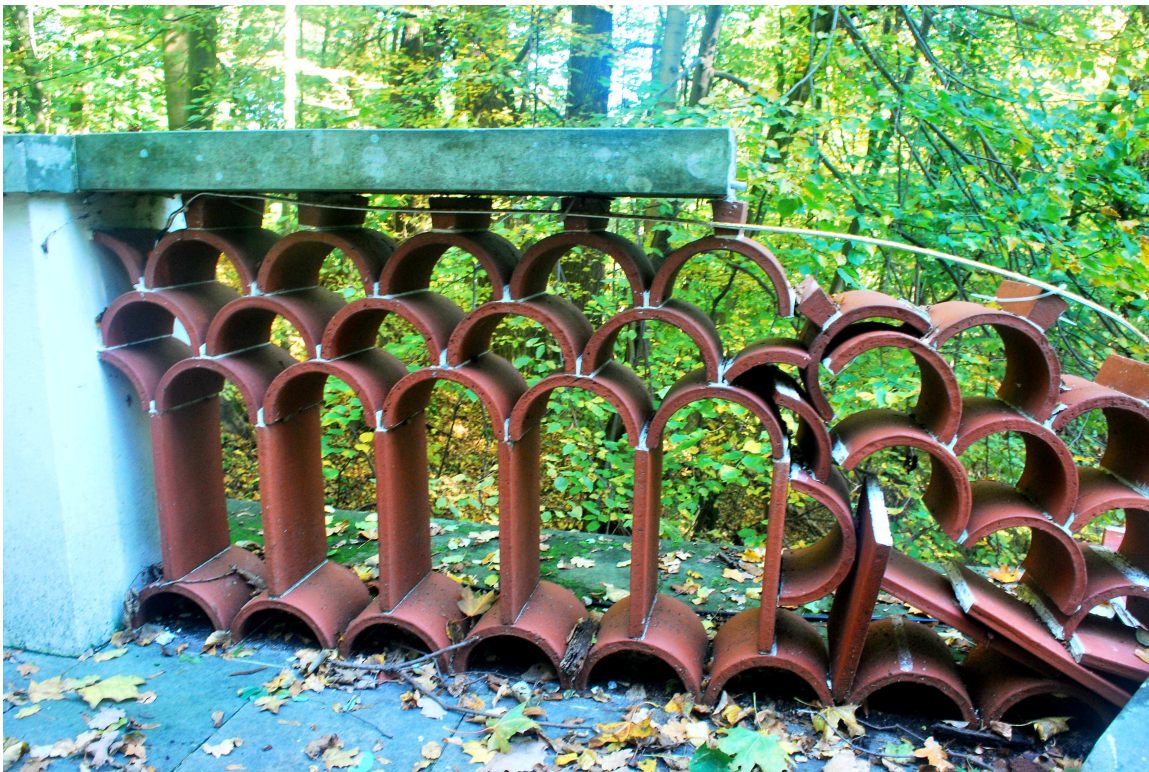
Fot.7. Widoczny zachowany fragment balustrady. Wszystkie zachowane w całości ceramiczne kształtki należy pozostawić na swoich miejscach. Te, które wskutek uderzenia rozsypały się, ale pozostały w całości nienaruszone, należy oczyścić z resztek zaprawy i użyć do odtworzenia zniszczonych segmentów.

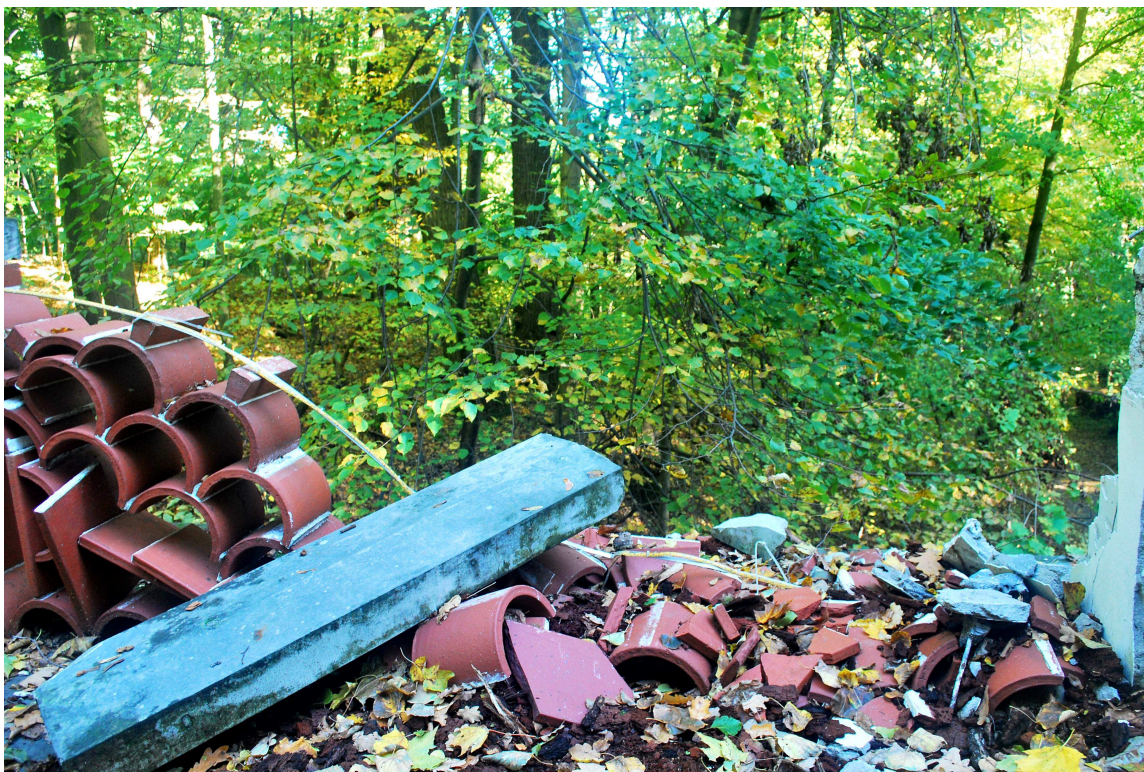
Fot.8. Tu widoczna część zniszczonego fragmentu balustrady. Na pierwszym planie – zrzucona z balustrady kamienna nakrywa. Należy ją wyremontować poprzez uzupełnienie zniszczeń w ponownie wbudować w remontowane prześło. Rozsypane pod nakrywą ceramiczne kształtki przebrać. Ocalałe w całości o0czyścić i wykorzystać w odbudowanej balustradzie.

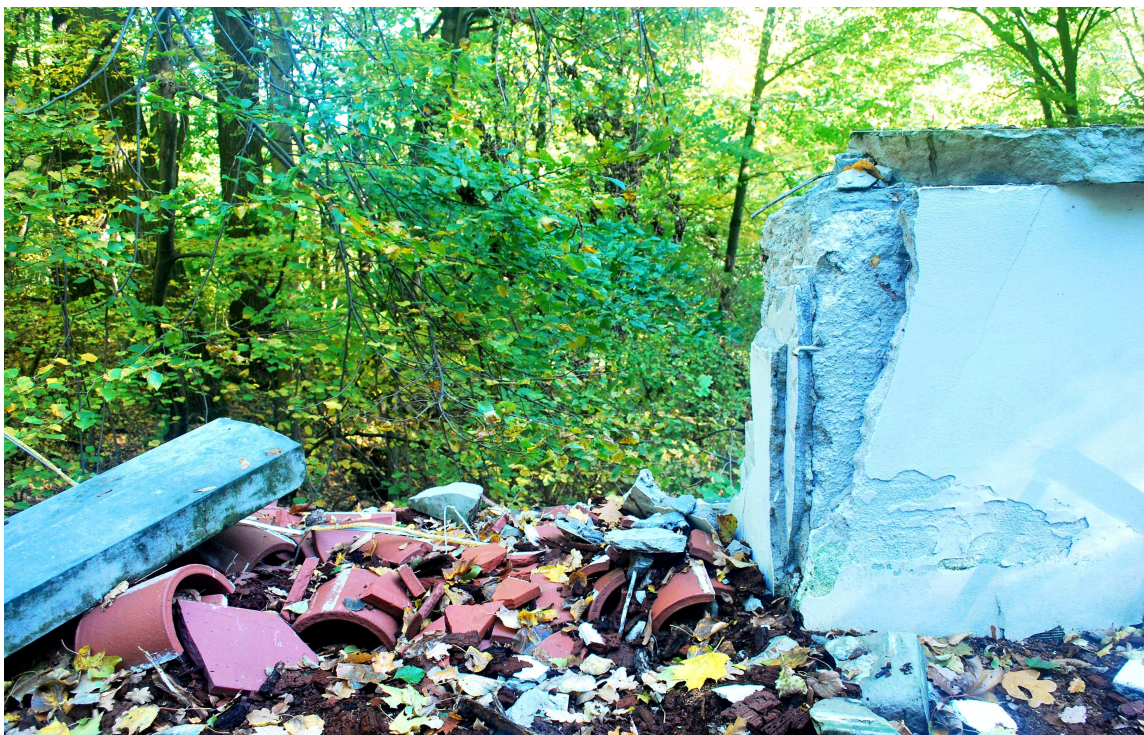
Fot.9. Zniszczony fragment prześła przy południowym słupku. Piaskowcowa nakrywa została zniszczona i wymaga rekonstrukcji. Ceramiczne wypełnienie wymaga odtworzenia brakujących kształtek. Należy zlecić wykonanie ich specjalistycznej cegielni, która będzie w stanie kształtki zrekonstruować. Zniszczony został skraj murowanego słupka i jego piaskowcowa nakrywa.

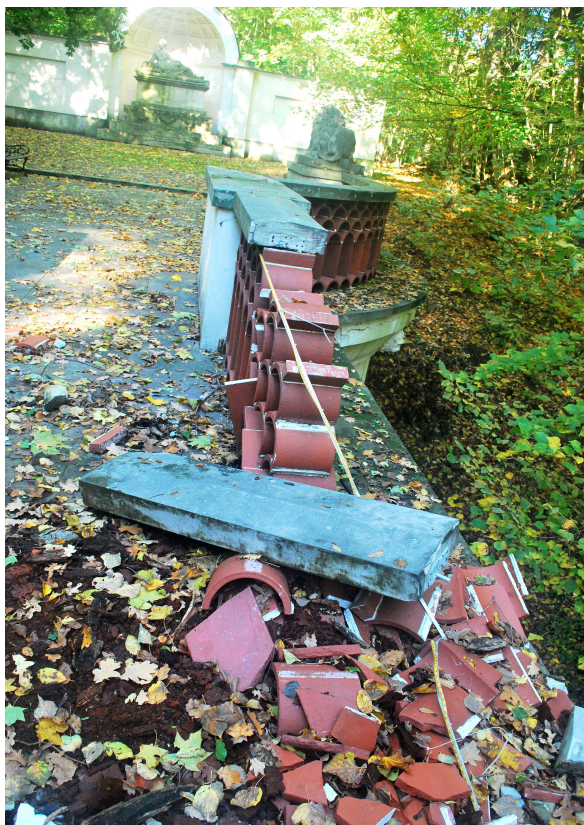
Fot.10. Fragment przęsła północny, gdzie zachowała się część balustrady z ceramicznych kształtek i leżącej na niej kamiennej nakrywie. Środkową część przęsła odbudować, wbudowując ocalałą nakrywę i ceramiczne kształtki wypełnienia.

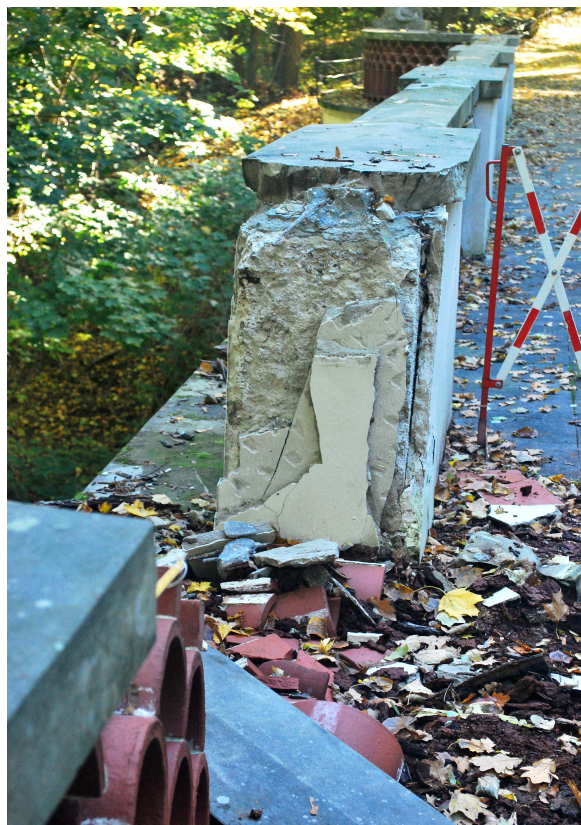
Fot.11. Widoczne zniszczenia południowego słupka konstrukcyjnego balustrady. Skraj słupka przemurować, uzupełnić zniszczone fragmenty piaskowcowej balustrady.

W tym miejscu należy odbić fragmenty naruszonych tynków, oczyścić z zapraw tynkarskich do płaszczyzn konstrukcji słupka murowanego z ceramicznej cegły. W wypadku stwierdzenia naruszenia murowanej konstrukcji, cegły uszkodzone usunąć. Ubytki uzupełnić nową cegłą, przewijając ją z istniejącym wątkiem. Uzupełnienia murować na zaprawę wapienną.

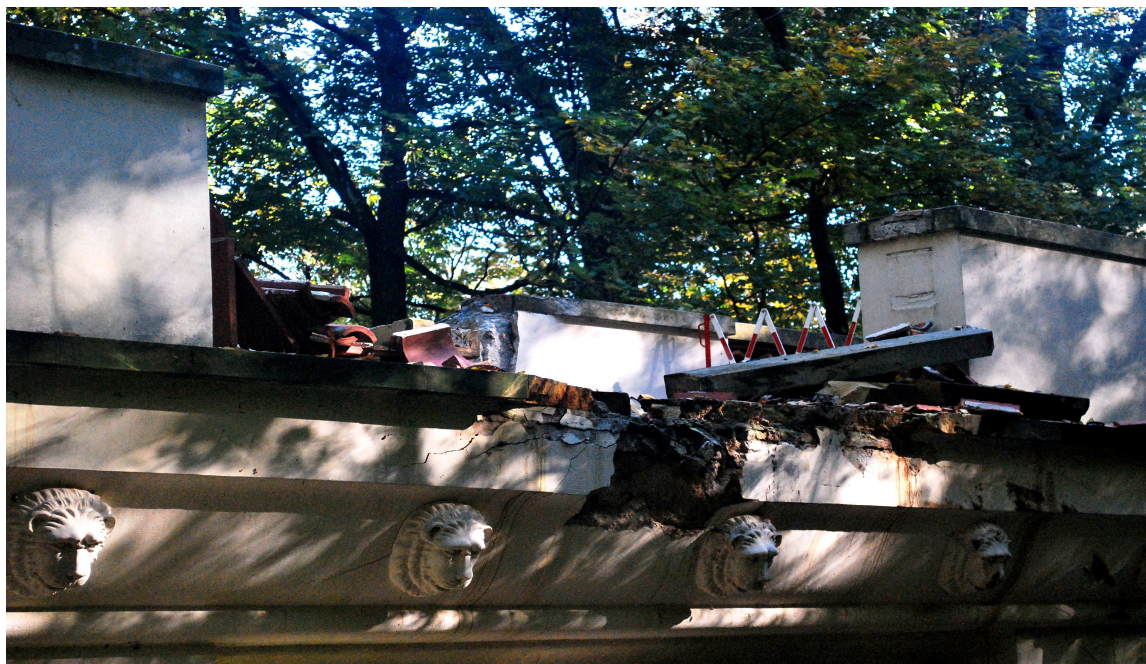
Fot.12. – Widoczny fragment gzymsu pod zniszczoną balustradą od strony zachodniej. Fragmentaryczne uszkodzenia ceglanej konstrukcji gzymsu, konieczne do przemurowania, uzupełnienia wyprawy tynkarskiej i wstawienia zniszczonych fragmentów piaskowcowej nakrywy

gzymsu. Widoczne maski lwów pozostały bez uszkodzeń.

Przewrócone drzewo padając na most uszkodziło zewnętrzne gzymsy ograniczające nawierzchnię mostu od strony zachodniej i wschodniej. Od wschodniej strony uszkodzone zostały piaskowcowe płyty kryjące górną powierzchnię gzymsu i tynki profilowanych części gzymsów (fot. 14 i 15). Większym zniszczeniom uległ gzyms od strony zachodniej. Poza kamiennymi nakrywami i tynkami profili została uszkodzona murowana konstrukcja gzymsu (fot. 12 i 13).

- usunąć zniszczone fragmenty warstw zaprawy obrzutki istniejącej na siatce niosącej warstwy profilu gzymsu,
- wykuć zniszczone ceramiczne cegły, oczyszczając miejsca ich wmurowania z gruzu i piasku,
- ubytki cegieł wypełnić nowymi cegłami ceramicznymi, mocując je zaprawą cementową w miejscach ubytków,
- odtworzyć zniszczone warstwy zaprawy poprzez wykonanie uzupełnienia ubytków zaprawą cementową narzuconą na siatkę zbrojącą,
- warstwy obrzutki wyrównać do kształtu istniejących warstw podbudowy tynkarskiego profilu gzymsu.

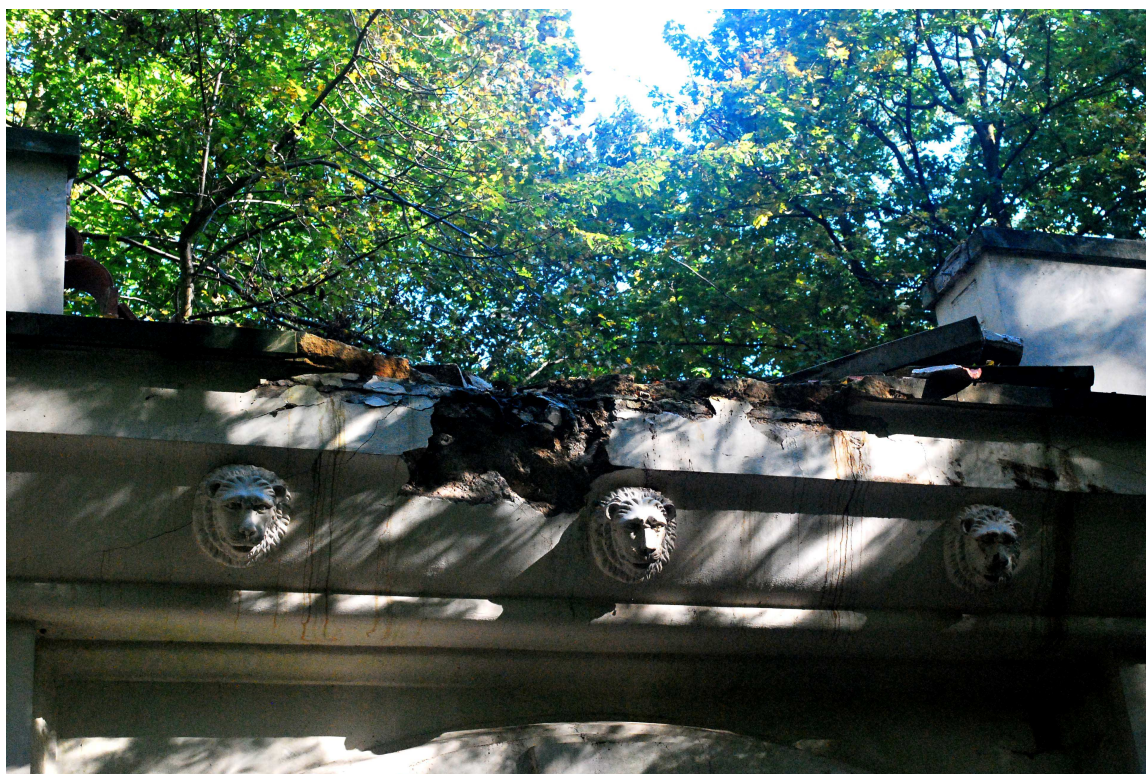
Fot.13. – Widoczne z wyższej perspektywy ubytki w nakrywach kamiennych gzymsu. Należy je uzupełnić wstawiając fragmenty płyt wycięte z piaskowca o grubości odpowiadającej płytom istniejącym i odpowiadającej kolorystyce kamienia.

- uszkodzenia płyt piaskowca zamykających od góry nakrycie gzymsu należy wyciąć, krawędzie wyciętych fragmentów wyrównać,
- z płyt piaskowca Szczytna o grubości 8,0 cm wyciąć fragmenty dopasowane do wycięć w zniszczonych nakrywach,
- uzupełniające wstawki nakryw należy mocować do konstrukcji gzymsu za pomocą zalecanej zaprawy, która służyła wykonaniu robót remontowych mostu w latach 2008-2011, to jest zaprawę BaumiT KlinkerMoertel, lub inną o zbliżonych parametrach i właściwościach.

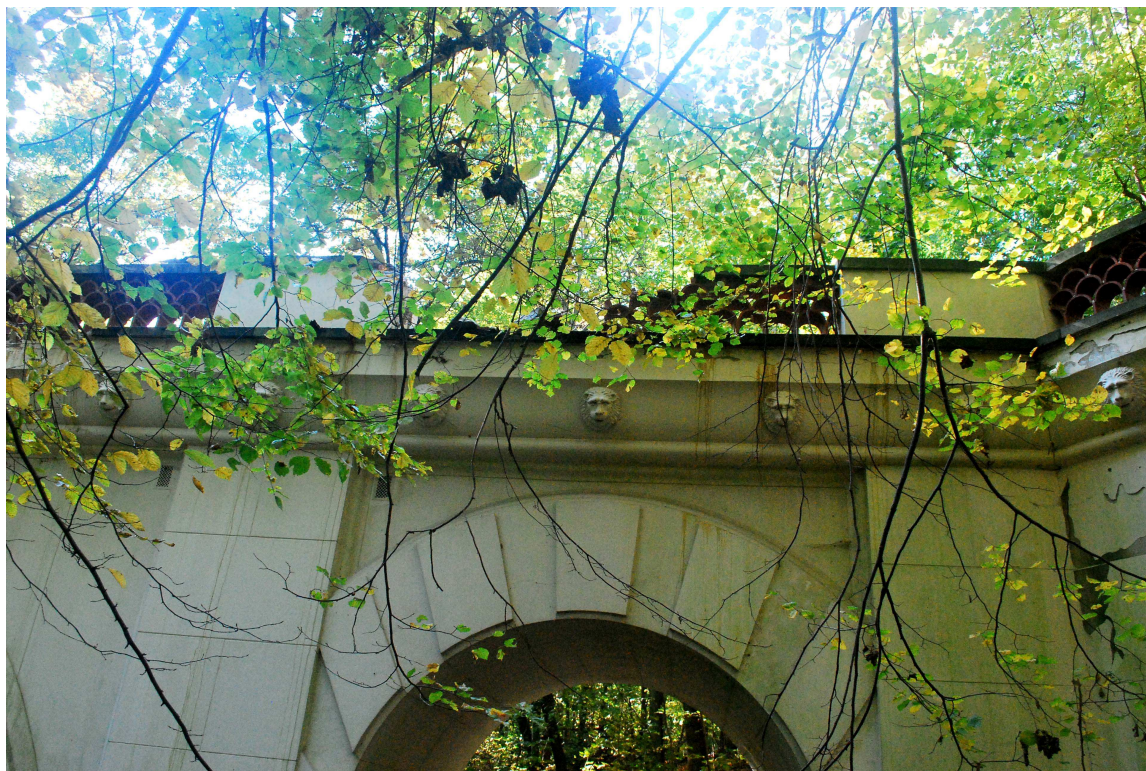
Fot14. – Widoczny fragment gzymsu pod zniszczoną balustradą od strony wschodniej – przeszło nad wąską arkadą. W miejscu tym nie występują uszkodzenia w murowanej konstrukcji i w piaskowcowych nakrywach gzymsu. Uszkodzenia występują tylko w wyprawie tynkarskiej.

Zniszczone fragmenty wykończeniowej warstwy tynku profilu gzymsu należy uzupełnić zgodnie z technologią wykonania tynków sztukatorskich, zastosowaną podczas remontu w latach 2008-2011, to jest tynki renowacyjne.

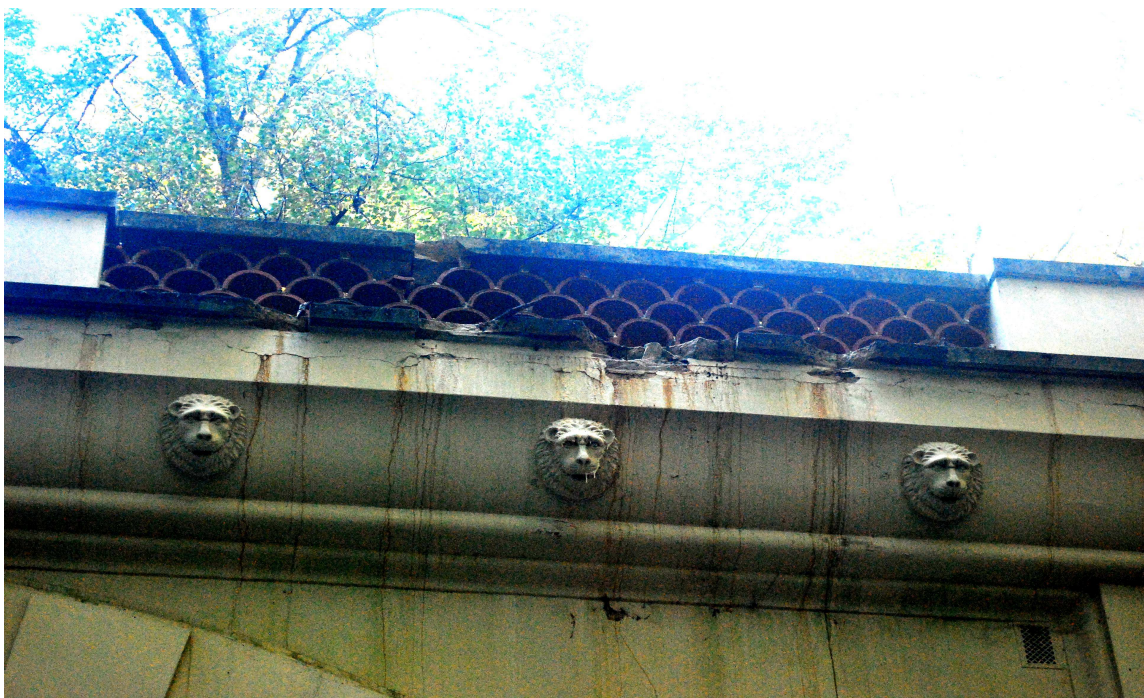
Fot.15. Widoczne uszkodzone przęsło balustrady nad arkadą przejazdu. Podczas upadku drzewa uszkodzone zostały piaskowcowe nakrywy gzymsu i balustrady. Wyłamane fragmenty nakryw kamiennych należy wyciąć wyrównując krawędzie ubytku, następnie wstawić kamienne fleki z piaskowcowej płyty o grubości i kolorystyce odpowiadającej płytom istniejącym. Struktura konstrukcji murowanej gzymsu nie wymaga interwencji. Uzupełnić należy niewielkie ubytki w warstwach tynku.

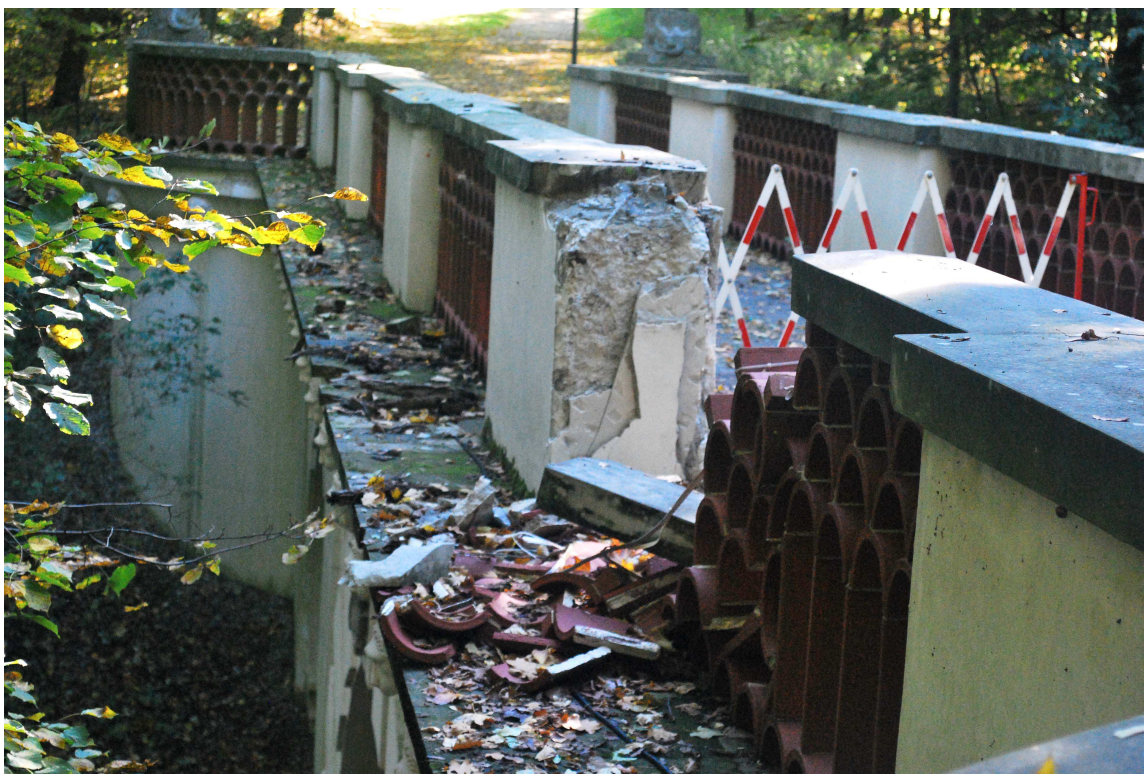
Fot.16. Widoczne od strony zewnętrznej uszkodzone przęsła balustrady wschodniej oraz okładziny piaskowcowe gzymsu.

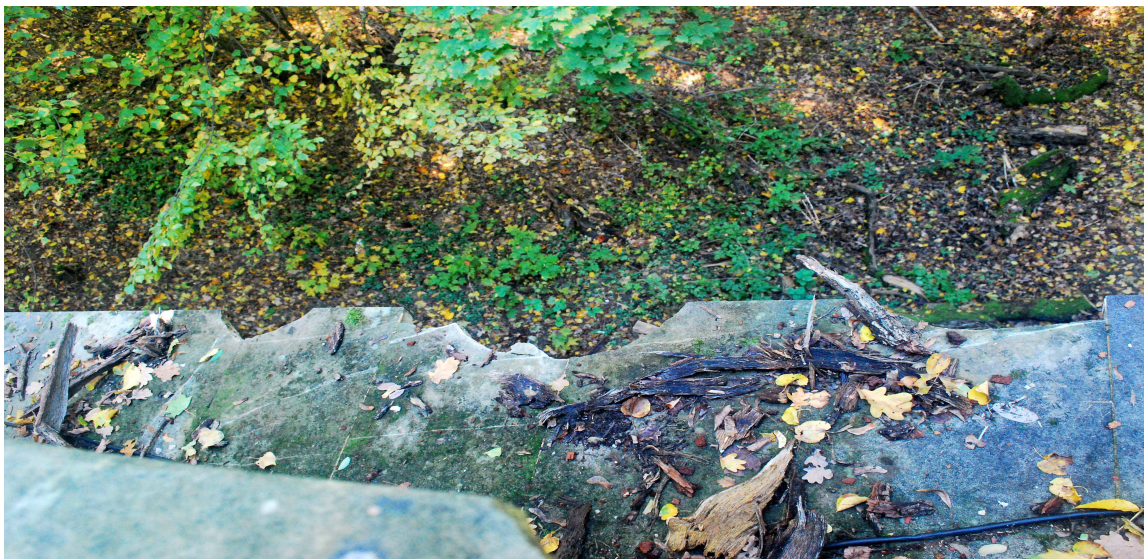
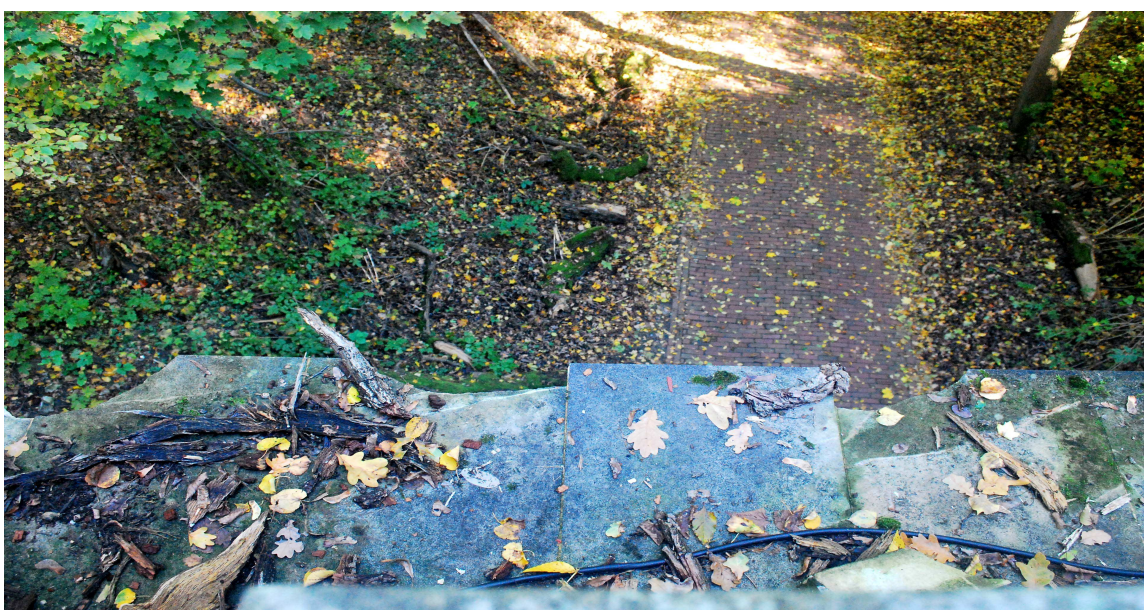
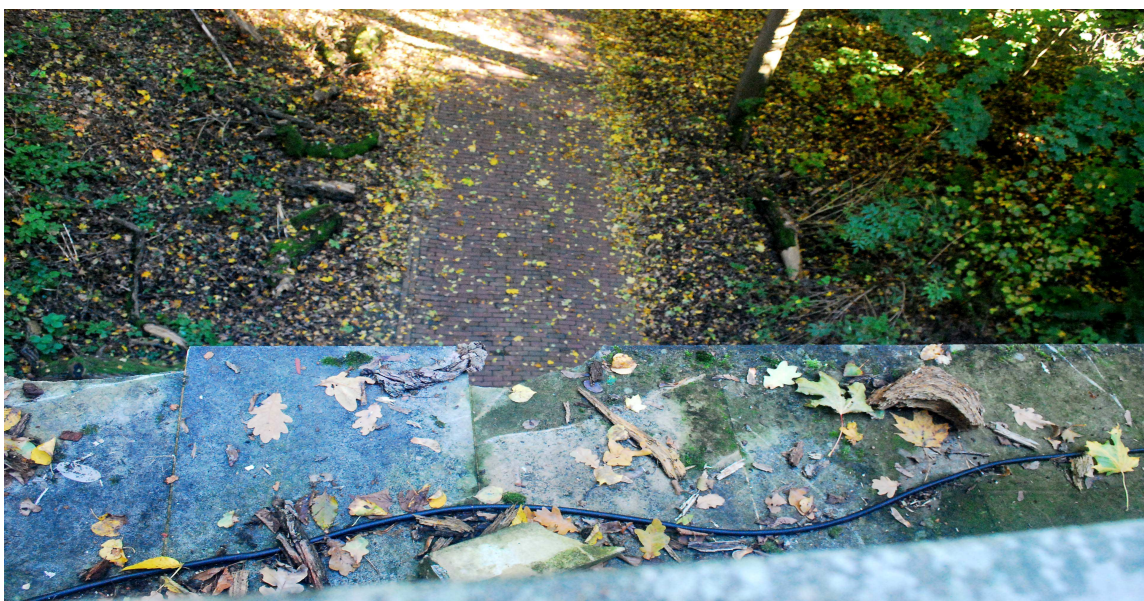
Fot.17.,18.,19. – Na fotografiach widoczne od góry ubytki w nakrywach piaskowcowych gzymsu wschodniego. Krawędzie ubytków należy wyrównać poprzez wycięcie uszkodzonych miejsc i wstawienie fleków z piaskowca odpowiadającego grubością i kolorystyką płytom istniejącym.

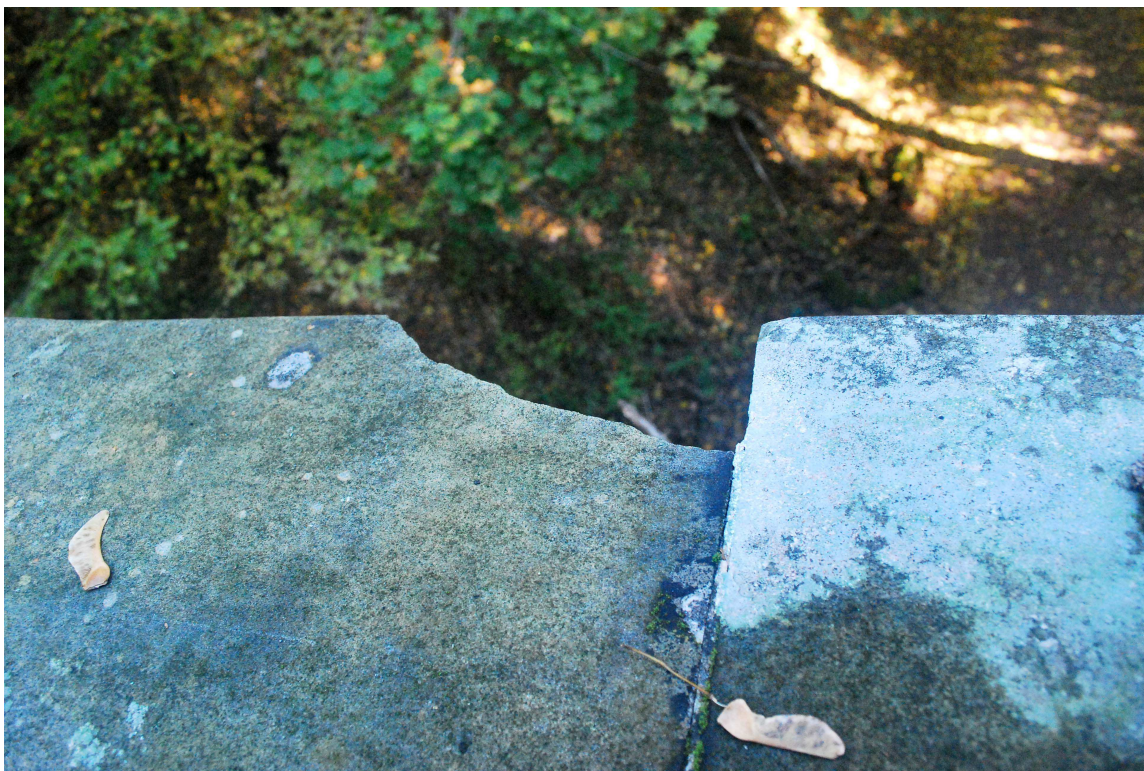
Fot.20. – Uszkodzona piaskowcowa nakrywa parapetu balustrady wschodniej mostu. Uszkodzenie zlokalizowane jest nad przęsłem balustrady sąsiadującym od strony południowej z przęsłem zniszczonym. Krawędzie ubytków należy wyrównać poprzez wycięcie uszkodzonych miejsc i wstawienie fleków z piaskowca odpowiadającego grubością i kolorystyką płytom istniejącym.

- wyciąć fragment uszkodzonej płyty, krawędzie wycięcia wyrównać,
- z płyt piaskowca Szczytna o grubości 8,0 cm wyciąć fragment dopasowany do ubytku w zniszczonej nakrywie balustrady,
- uzupełniającą wstawkę nakrywy należy mocować do krawędzi nakrywy wbudowanej za pomocą zalecanej zaprawy, która służyła wykonaniu robót remontowych mostu w latach 2008-2011, to jest zaprawy Baunit KlinkerMoertel, lub innej o zbliżonych parametrach i właściwościach.
