1. STAN ISTNIEJĄCY OBIEKTU

Budowla ogrodowa zwana dalej „Mostem Mauretańskim”, usytuowana jest w północno-zachodniej, górnej części parku natolińskiego. Ostatnie prace konserwatorskie i remontowe, polegające na wykonaniu nowych rozwiązań dotyczących izolacji i zabezpieczeń przeciwwodnych i przeciwwilgociowych wykonano w roku 2011. Wykonawcą robót było przedsiębiorstwo Polskie Pracownie Konserwacji Zabytków S.A. Oddział Gdańsk. Remont przeprowadzono w oparciu o dokumentację projektową opracowaną przez biuro projektowe WAB ARCHITEKCI w lipcu 2008 r.

W wyniku powalonego na most drzewa licznym uszkodzeniom uległy elementy przęsła balustrady mostu, kamienne okładziny, tynki i gzymsy. Niniejszy projekt przewiduje wykonanie napraw i remontu tych elementów.

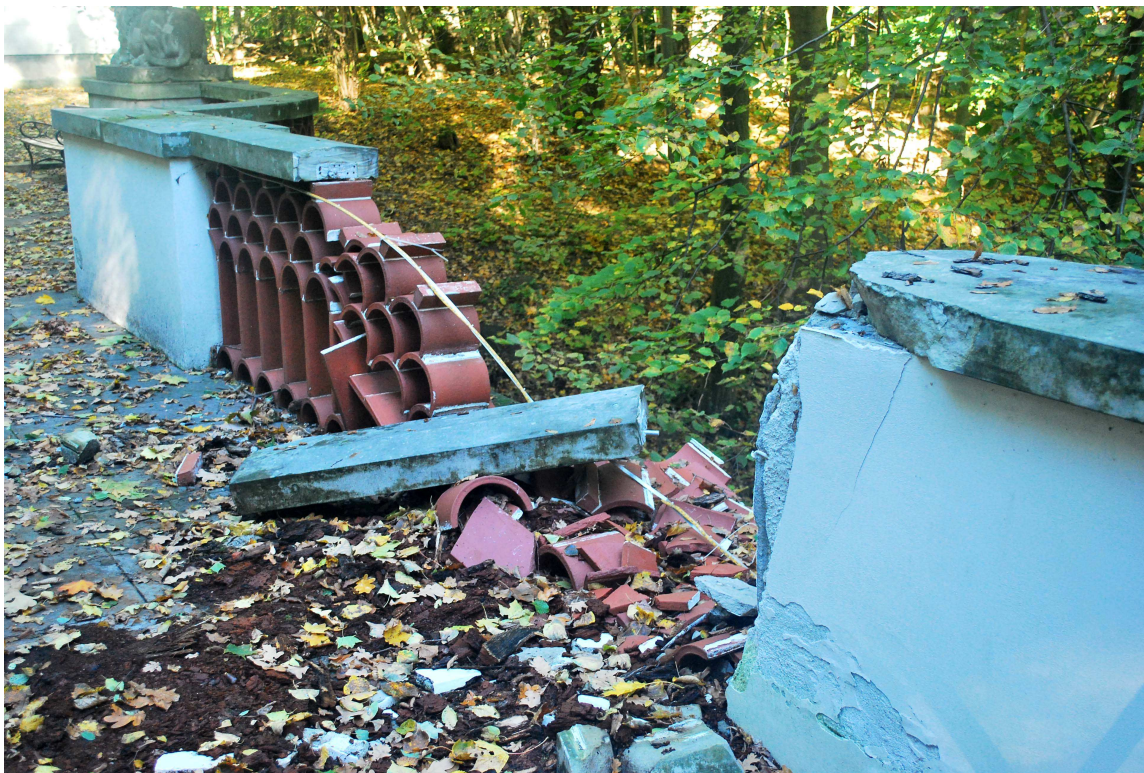
Fot. 6. Zniszczenia przęsła balustrady wschodniej. Zniszczeniu uległo 2/3 przęsła od strony południowej. Ceramiczne kształtki balustrady od strony północnej nie zostały zniszczone. Zachowała się spoczywająca na nich kamienna nakrywa.

Podczas upadku drzewa zniszczeniu uległ północny skraj słupka południowego przęsła wschodniego balustrady (widoczne na fot. nr 6, 9, 11 i 16). Uszkodzone zostały warstwy tynkarskie boków. Wyłamany został górny fragment słupka w miejscu mocowania kamiennej, zniszczonej nakrywy balustrady.

W tym miejscu należy odbić fragmenty naruszonych tynków, oczyścić z zapraw tynkarskich do płaszczyzn konstrukcji słupka murowanego z ceramicznej cegły. W wypadku stwierdzenia naruszenia murowanej konstrukcji, cegły uszkodzone usunąć. Ubytki uzupełnić nową cegłą, przewijając ją z istniejącym wątkiem. Uzupełnienia murować na zaprawę wapienną.

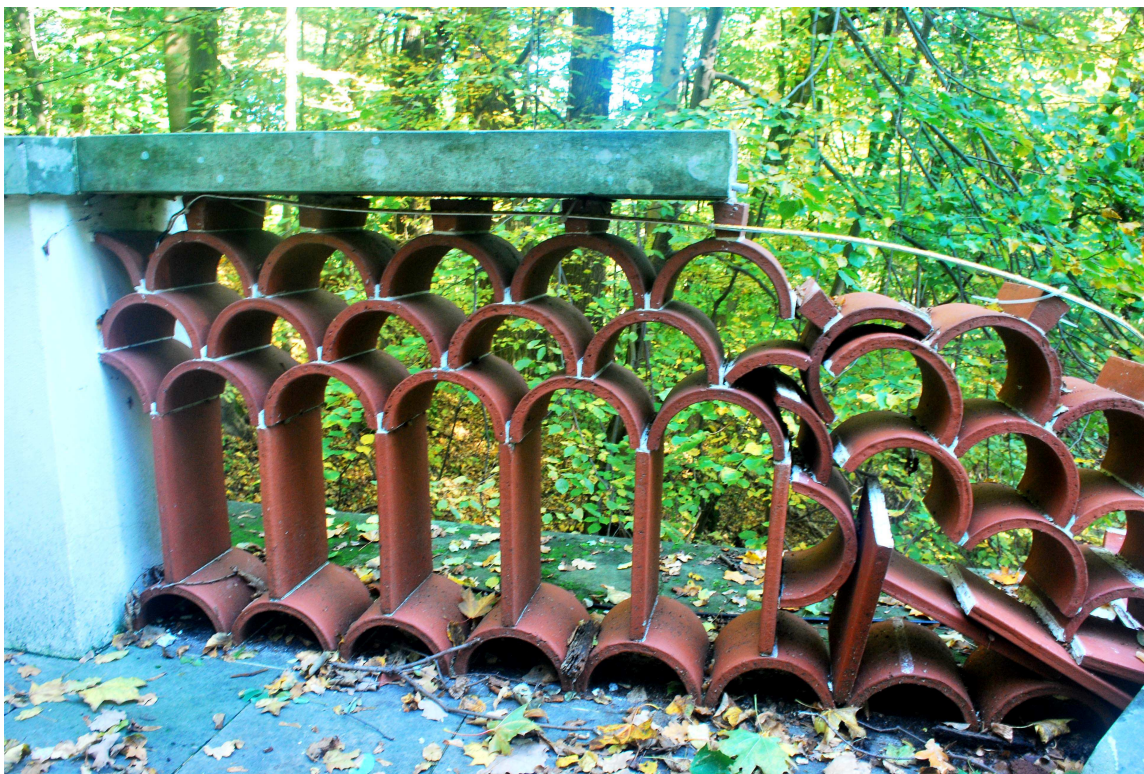
Fot.7. Widoczny zachowany fragment balustrady. Wszystkie zachowane w całości ceramiczne kształtki należy pozostawić na swoich miejscach. Te, które wskutek uderzenia rozsypały się, ale pozostały w całości nienaruszone, należy oczyścić z resztek zaprawy i użyć do odtworzenia zniszczonych segmentów.

- brakujący fragment nakrywy – wykonać i uzupełnić, zgodnie z poniższymi zaleceniami.
- Nakrywy z balustrady wschodniej
 - widoczna, pozostała na swoim miejscu nakrywa w pobliżu słupka północnego balustrady wschodniej (fot. nr 6, 7, 10, 16), w całości zachowana na swoim miejscu, bez stwierdzonych istotnych uszkodzeń – nadająca się do zachowania po oczyszczeniu i wyeliminowaniu ewentualnych niewidocznych obecnie uszkodzeń,

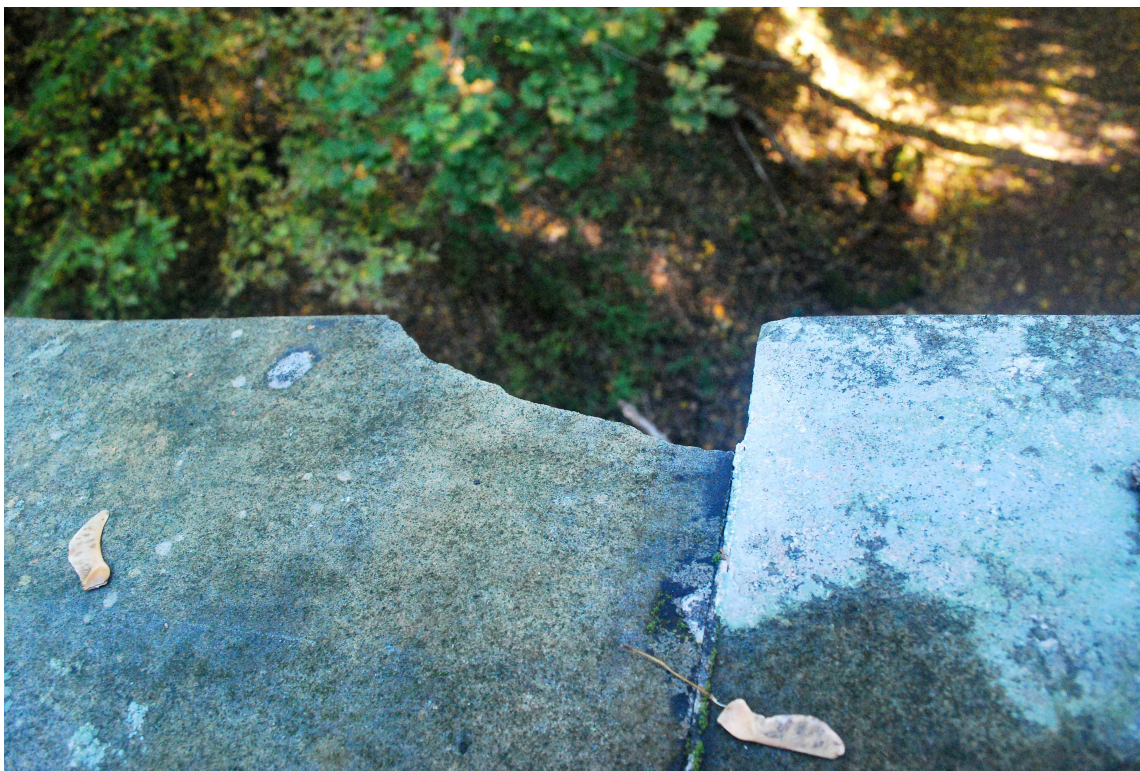
Fot.20. – Uszkodzona piaskowcowa nakrywa parapetu balustrady wschodniej mostu. Uszkodzenie zlokalizowane jest nad przęsłem balustrady sąsiadującym od strony południowej z przęsłem zniszczonym. Krawędzie ubytków należy wyrównać poprzez wycięcie uszkodzonych miejsc i wstawienie fleków z piaskowca odpowiadającego grubością i kolorystyką płytom istniejącym.

- wyciąć fragment uszkodzonej płyty, krawędzie wycięcia wyrównać,
- z płyt piaskowca Szczytna o grubości 8,0 cm wyciąć fragment dopasowany do ubytku w zniszczonej nakrywie balustrady,
- uzupełniającą wstawkę nakryw należy mocować do krawędzi nakrywy wbudowanej za pomocą zalecanej zaprawy, która służyła wykonaniu robót remontowych mostu w latach 2008-2011, to jest zaprawy Baunit KlinkerMoertel, lub innej o zbliżonych parametrach i właściwościach.
