1. INFORMACJE OGÓLNE

1.1. Przedmiot opracowania

Przedmiotem opracowania jest remont pokrycia dachowego budynku oficyny dworskiej, zwanej Dworkiem, pełniącej funkcje administracyjne Fundacji "CENTRUM EUROPEJSKIE NATOLIN". Budynek jest zlokalizowany w Zespole Pałacowo-Parkowym Natolin, Warszawa ul. Nowoursynowska 84.

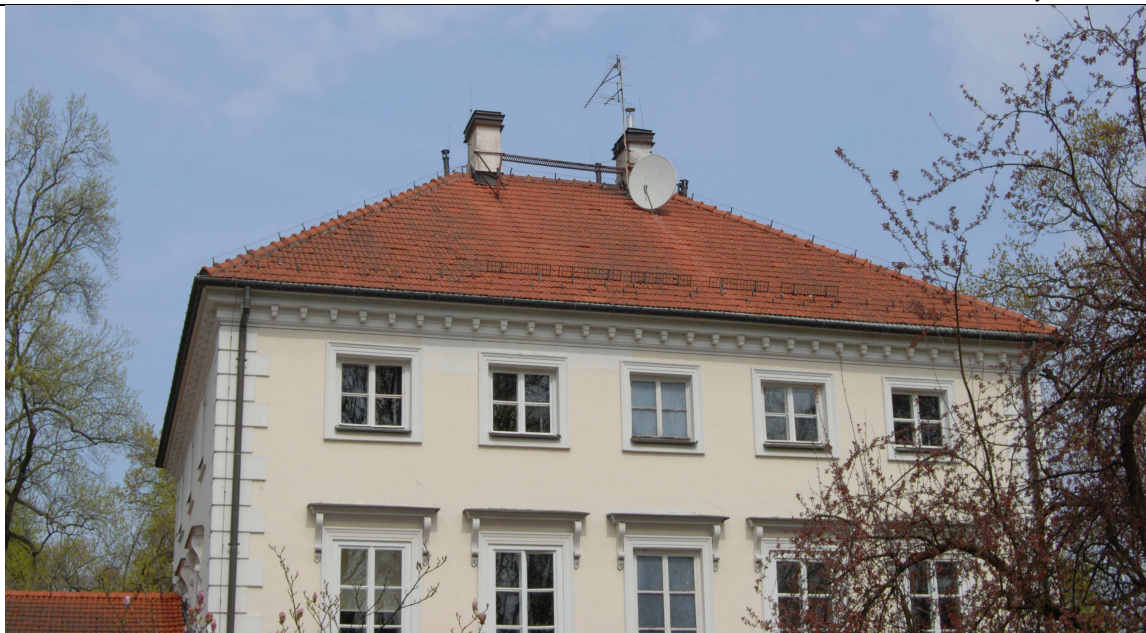
Fot.01. Południowa połąć dachu nad głównym korpusem budynku. Okap dachu wspiera się na profilowanym gzymsie zabezpieczonym blacharskimi obróbkami. Widoczne elementy wyposażenia dachu: ławy kominiarskie, anteny telewizyjne, drabinki śniegowe i wywiewki kanalizacyjne.

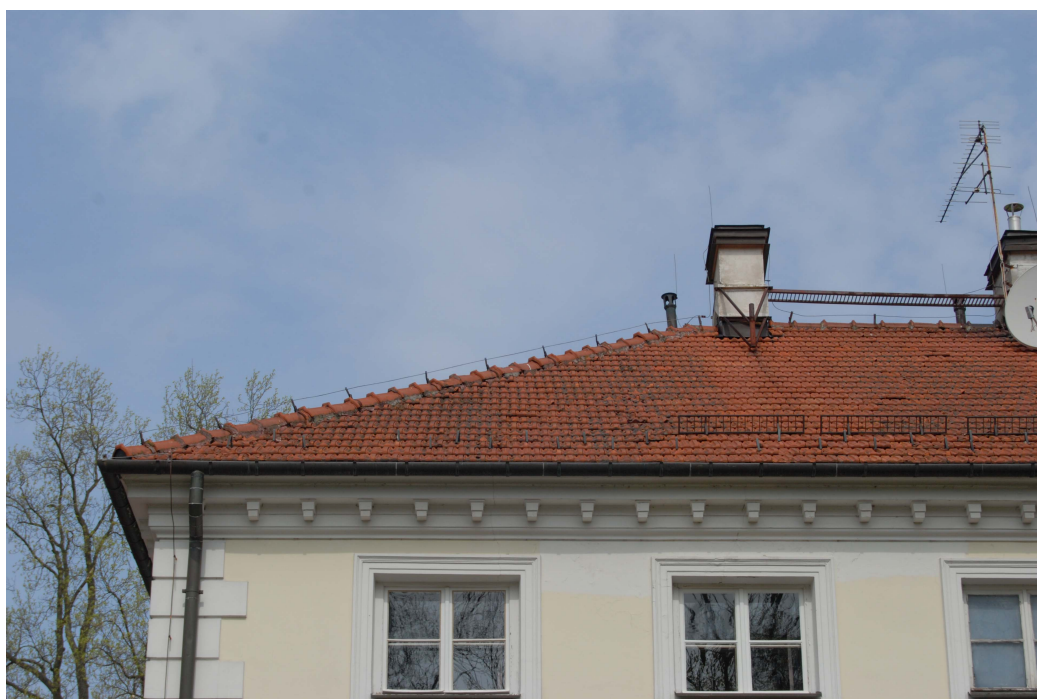
Fot.02. W powiększeniu fotograficznym dostrzega się nieszczelności powstałe w ceramicznym pokryciu. Są one spowodowane zużyciem dachówek – złusowane, zmurszałe, pokruszone wskutek termicznych ruchów. Wykonane są ze złej jakości materiału. Kwalifikują się do usunięcia.

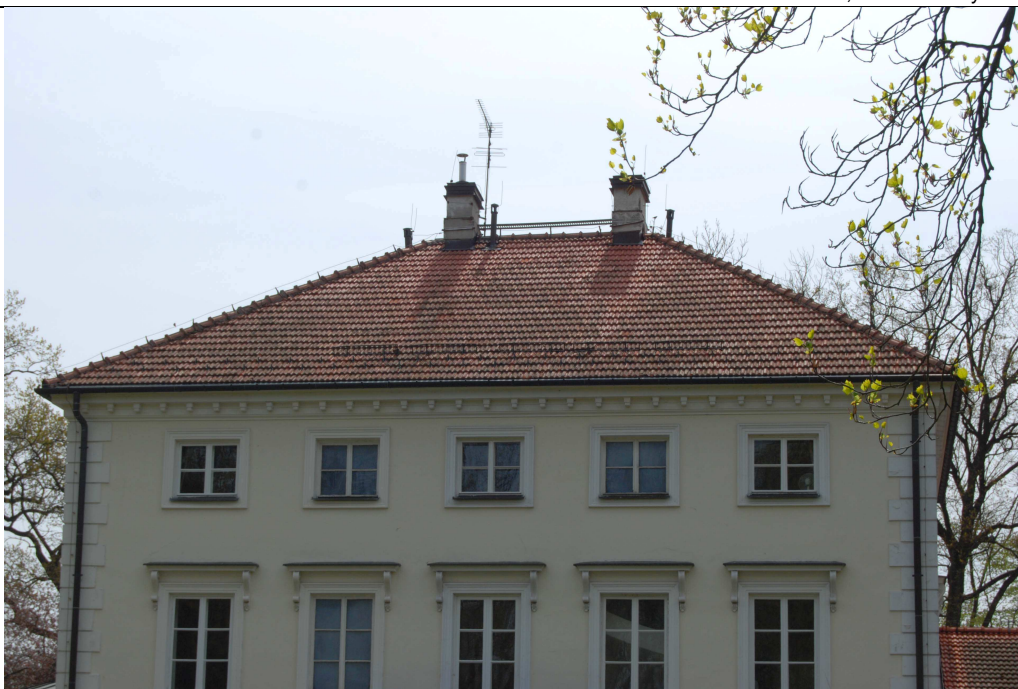
Fot.03. Od strony północnej połąć dachu z pokryciem zniszczonym w tym samym stopniu, co połacie pozostałe.

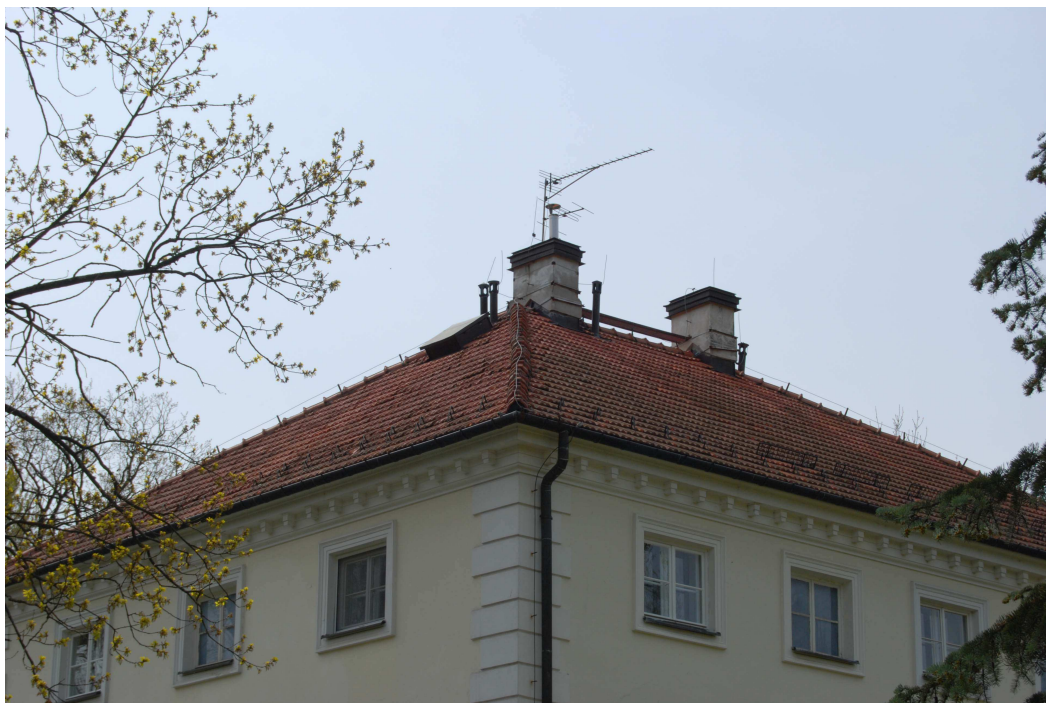
Fot.04. Krawędź połaci północnej i wschodniej. Widoczne zniszczenia dachówek. Gąsiory układane za zaprawę. Obróbki blacharskie w stanie dość dobrym.

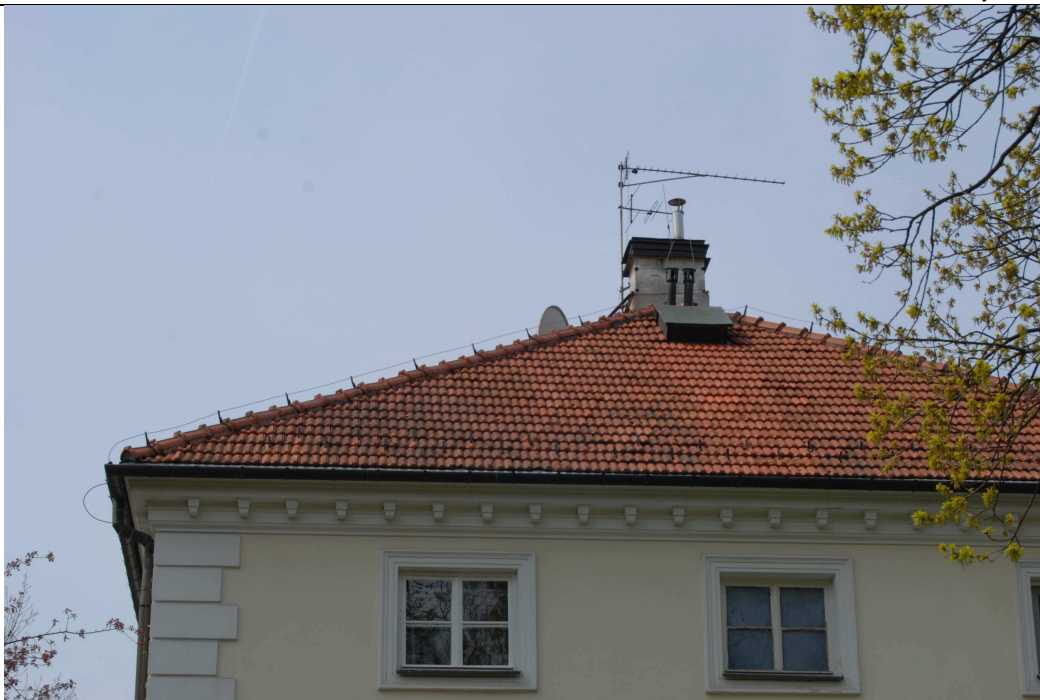
Fot.05. Jak wyżej – połacie wschodnia. W górze połaci widoczny wyłaz dachowy o nieszczelnym pokryciu, wymaga regulacji na zawiasach. Instalacja odgromowa w stanie bardzo dobrym. Z tej strony budynku również dobrze zachowane obróbki blacharskie – należycie osłaniają sztukatorskie zdobienia gzymsu wieńczącego.

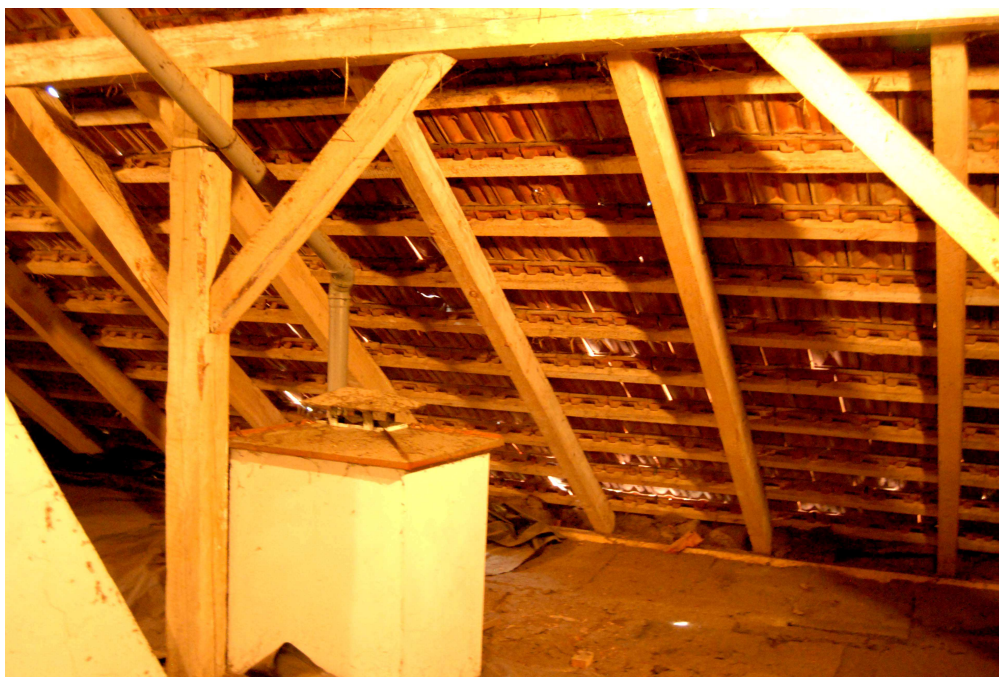
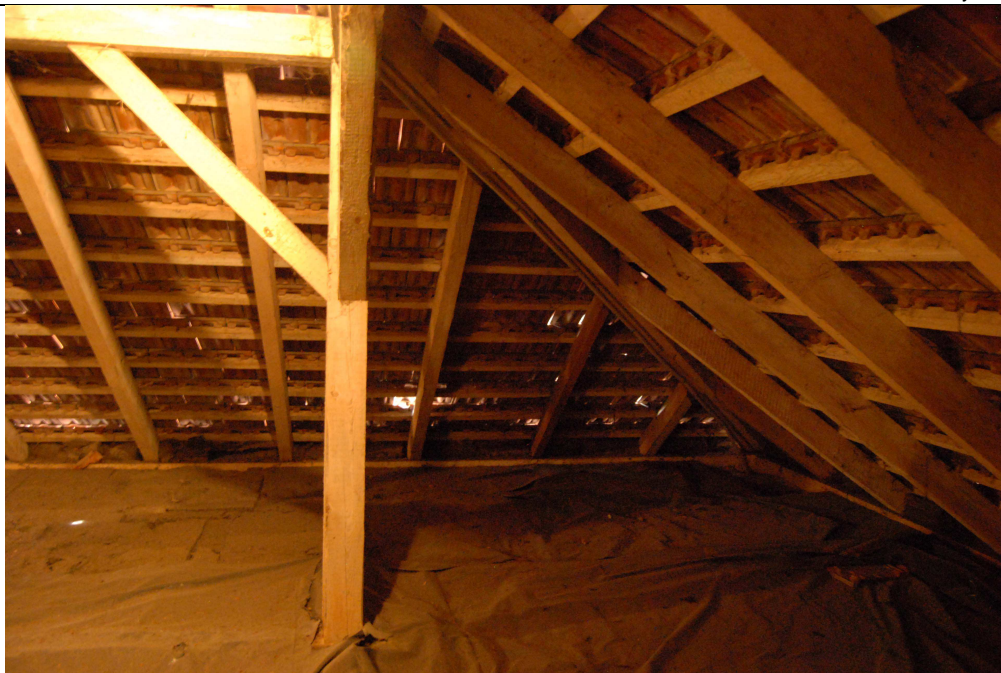
Fot.06 i 07. Pokrycie dachówką widoczne od spodu dachu. Bezpośrednio do krokwi mocowane są na gwoździe sosnowe łaty. Na łatach ułożone dachówki zakładkowe. Brak izolacji przeciwwiatrowej. Na obu fotografiach widoczne są dziury w zniszczonych, złej jakości dachówkach. Przez ubytki z zewnątrz zacieka woda opadowa. W spodzie fotografii widoczna folia ułożona na warstwie izolacji z wełny mineralnej ocieplająca strop ponad niższą położoną kondygnacją użytkową. Folia zabezpiecza izolację z wełny przed zamakaniem.

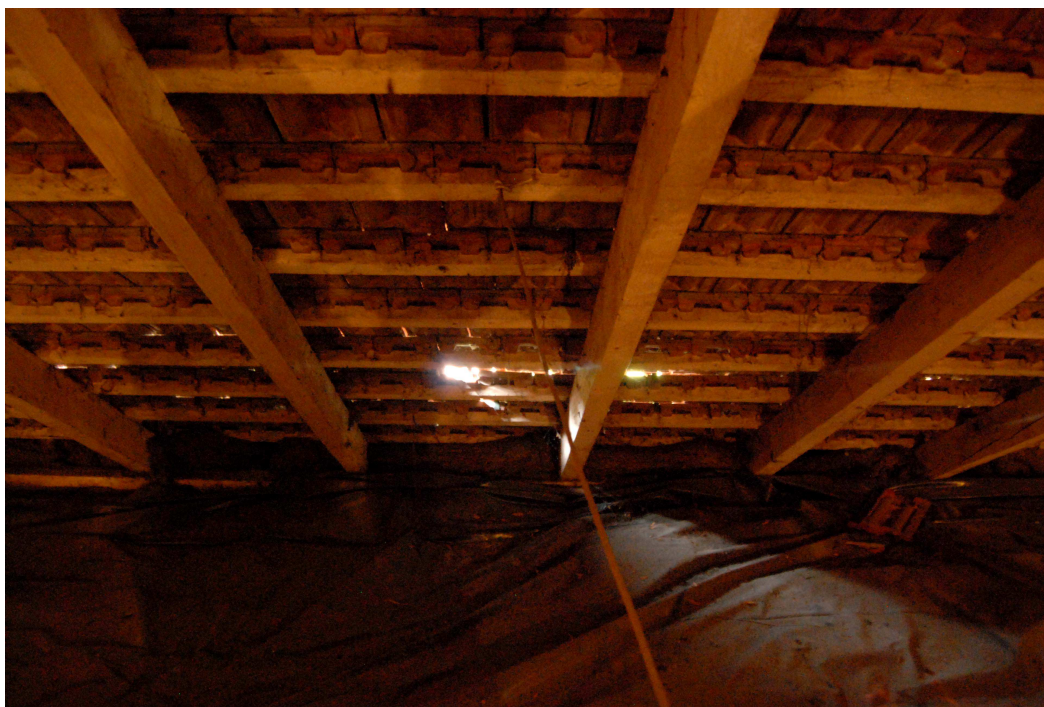
Fot.08. Połać wschodnia. Widoczne od wnętrza poddasza dziury w pokryciu dachowym. Przez

nieszczelności dostaje się woda opadowa, niszcząc izolację termiczną i narażając na zawilgocenie i gnienie drewnianej konstrukcji.

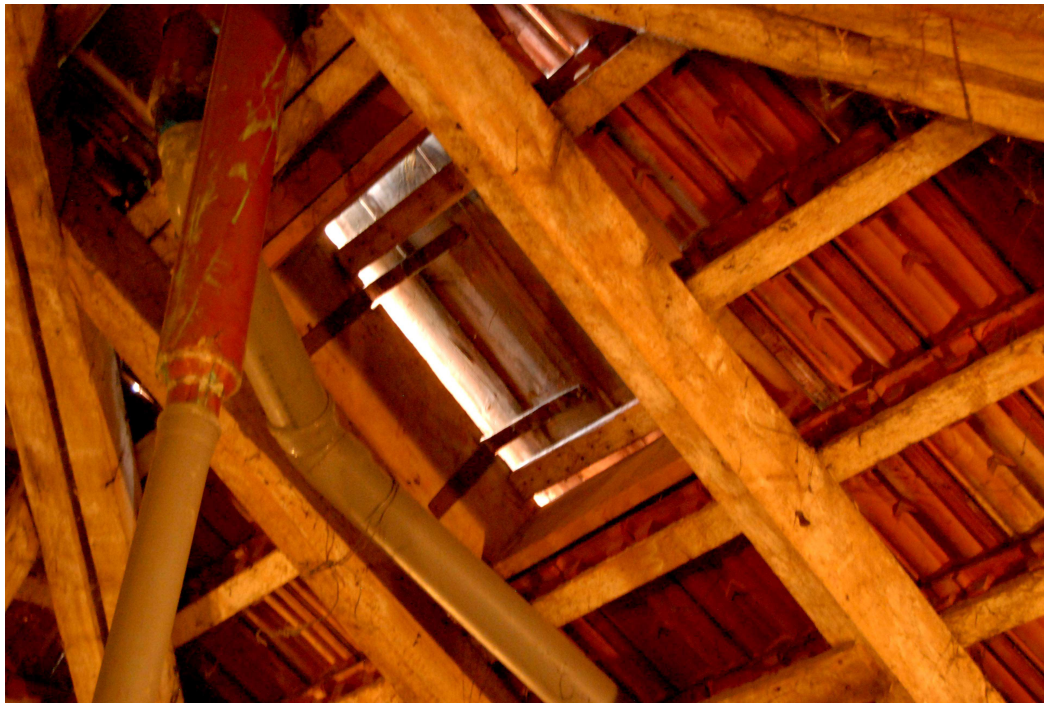
Fot.09. Połąć wschodnia. Kłapa włazu na dach – rozregulowane zamknięcie na zawiasach uniemożliwia szczelne zamykanie otworu, co również przyczynia się do zalewania poddasza wodą.

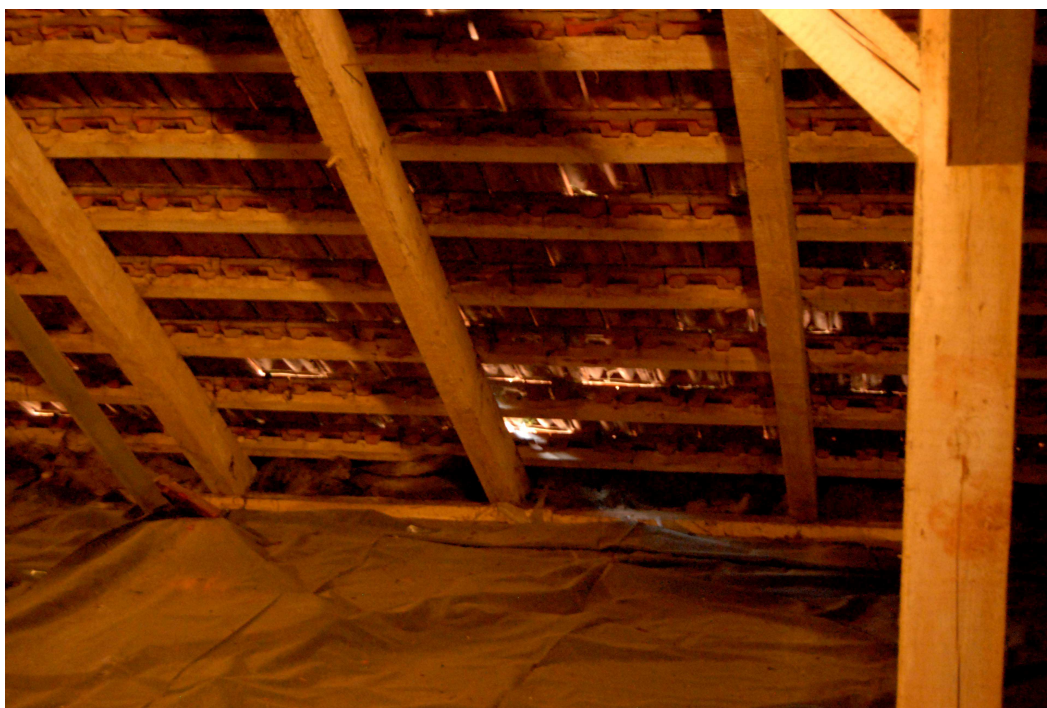
Fot.10. Połąć południowa. Widoczne od wnętrza poddasza dziury w pokryciu dachowym. Przez nieszczelności dostaje się woda opadowa, niszcząc izolację termiczną i narażając na zawilgocenie i gnienie drewnianej konstrukcji.

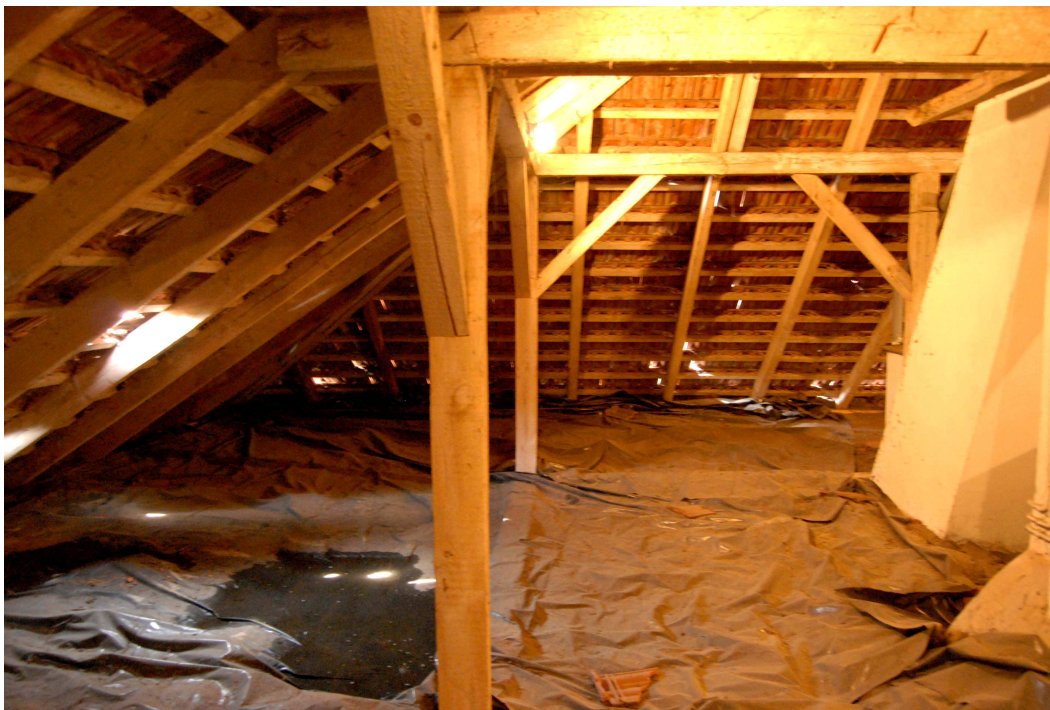
Fot.11. Połąć południowa z lewej, połąć zachodnia na wprost. Widoczne od wnętrza poddasza dziury w pokryciu dachowym. Po lewej stronie, na folii zabezpieczającej izolację termiczną, widoczna kałuża deszczowej wody.

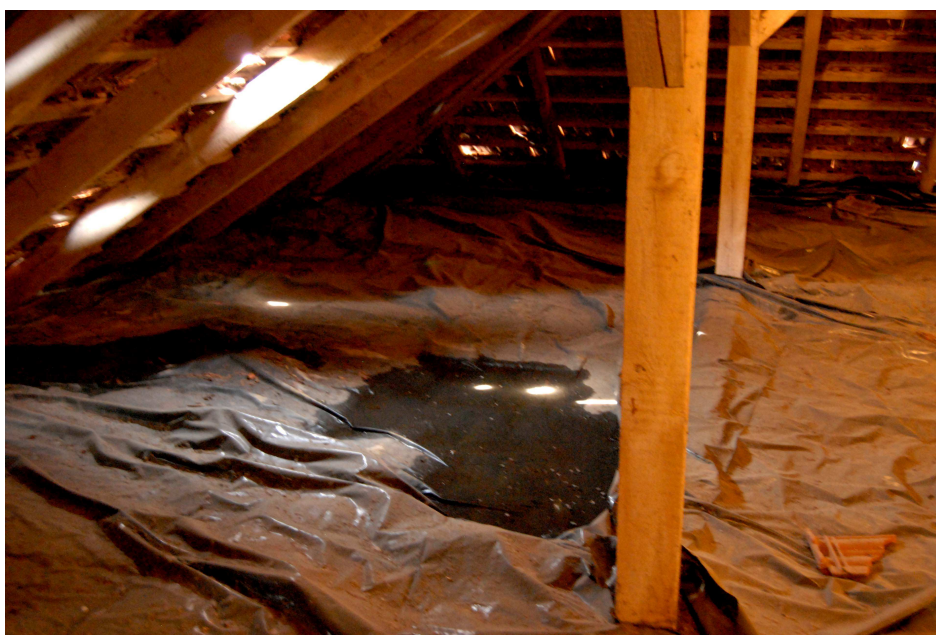
Fot.12. Nieszczelności pokrycia dachowego powodują gromadzenie się wód deszczowych w

zagłębieniach izolacji w ilościach znacznie dociążających strop nad kondygnacją użytkową. Wodę z powierzchni folii usuwa się ręcznie, aby odciążyć konstrukcję stropu. Wiąże się to z niewygodą użytkowania budynku, ale również z niebezpieczeństwem uszkodzenia konstrukcji stropu.

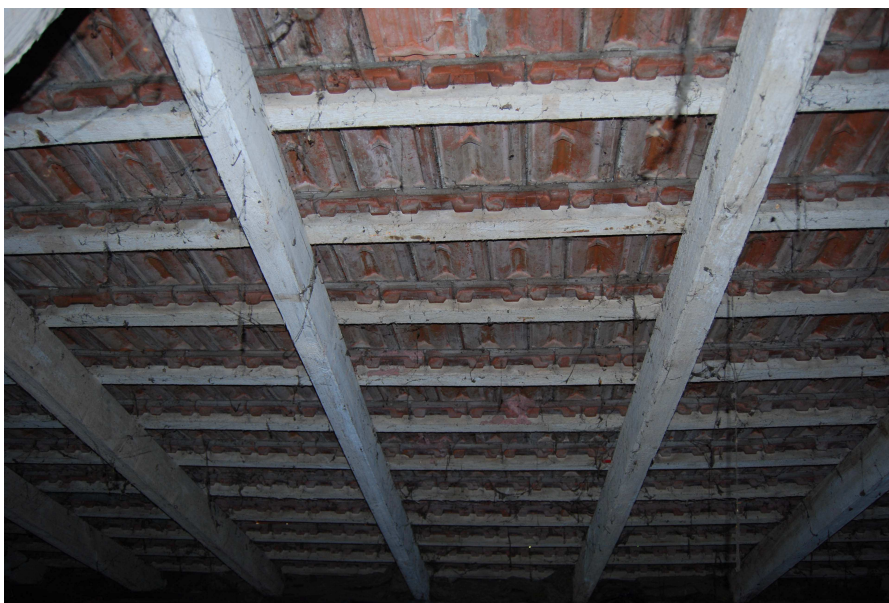
Fot.13. Pokrycie z ceramicznej dachówki kładzonej na łątach mocowanych bezpośrednio do krokwi o wymiarach 14 x 7 cm. Rozstaw krokwi średnio co 90 cm. Krokwie zachowane w dobrym stanie technicznym. Widoczny spód zniszczonych zakładkowych dachówek. Brak izolacji wiatrowej i pełnego poszycia nie daje pełnego zabezpieczenia przeciwwodnego.

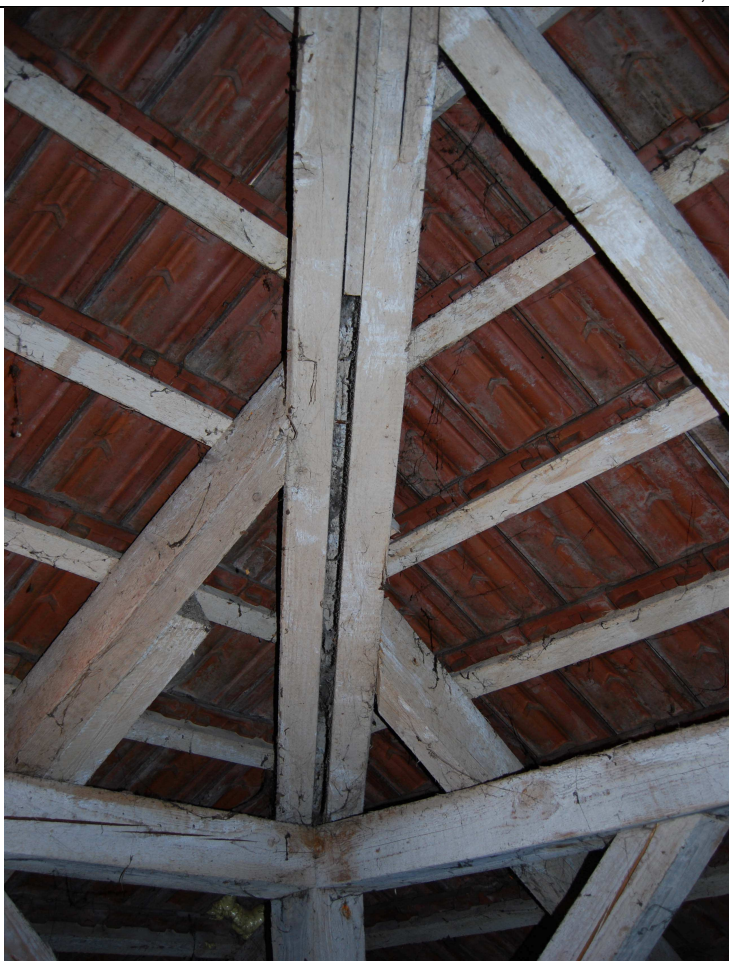
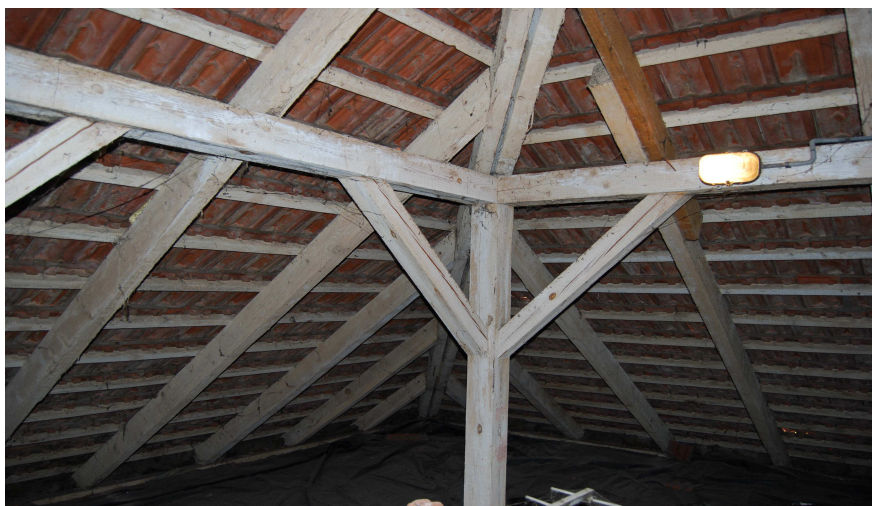
Fot.14. i 15. Krokwie wspierają się na konstrukcji płatwiowo-kleszczowej. Płatwie o przekrojach 14 x 14 cm, słupki 14 x 14 cm, miecze 10 x 10 cm, krokwie 14 x 7 cm, kleszcze 2 x 15 x 7,5 cm. Krokwie narożne zbijane z przekładkami 2 x 14 x 8 cm. Stan techniczny więźby dobry. W niektórych miejscach widoczne wzdłużne pęknięcia krawędziaków powstałe wskutek wysychania drewna. Pęknięcia są ustabilizowane, nie zagrażają stabilności i nośności więźby.

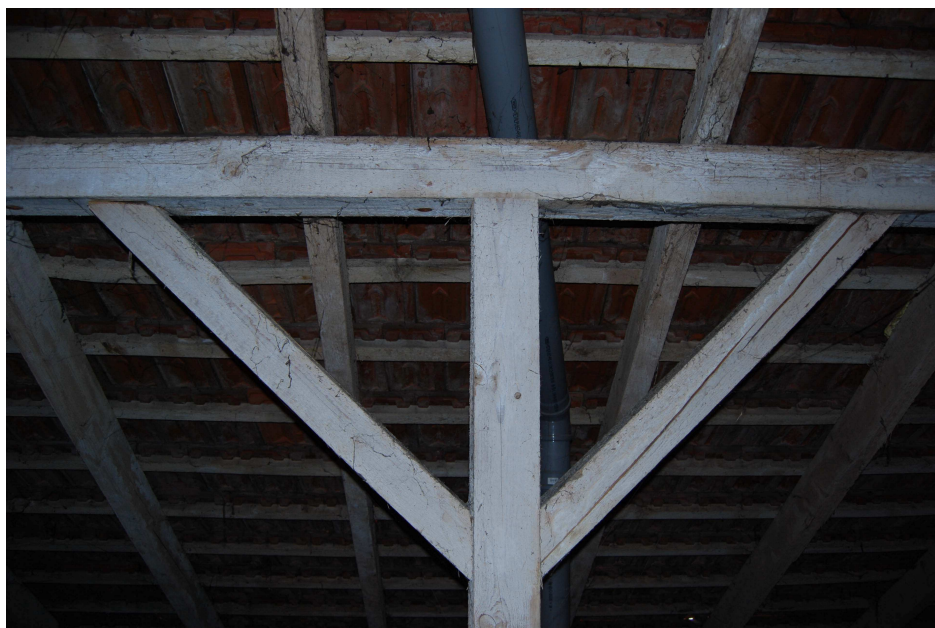
Fot.16. Jak wyżej. Wszystkie drewniane elementy więźby są zabezpieczone przeciwogniowo i przeciwko biologicznym szkodnikom impregnatami. W niektórych miejscach widoczne są pęknięcia wzdłużne elementów więźby – tu pęknięcia miecza. We wskazanych w projekcie miejscach należy pęknięcia zespolić za pomocą ściągów stalowych.

- Dokonać przeglądu wszystkich konstrukcyjnych elementów więźby, szczególnie niedostępnych w czasie przygotowywania niniejszej dokumentacji. W razie zauważenia ubytków lub zniszczeń należy informować inspektora nadzoru lub projektanta.
- Wszystkie drewniane więźby lub poszycia (słupy, płatwie, murlaty, kleszcze, miecze i krokwie oraz nadbitki na krokwiach, deski poszycia wyselekcjonowane do pozostawienia) zabezpieczyć poprzez impregnację preparatem solnym bezbarwnym, rozpuszczalnym w wodzie. Stosowany preparat powinien zabezpieczać wyroby drewniane przed korozją biologiczną, grzybami domowymi, owadami oraz przed działaniem ognia. Należy zastosować preparat FOBOS M-4, lub inny o podobnych właściwościach.
- Wszystkie oznaczone na rysunku rzutu poddasza wyższej części budynku spękane drewniane elementy więźby wzmocnić stalowymi ściągami wykonanymi zgodnie z rysunkiem detalu.

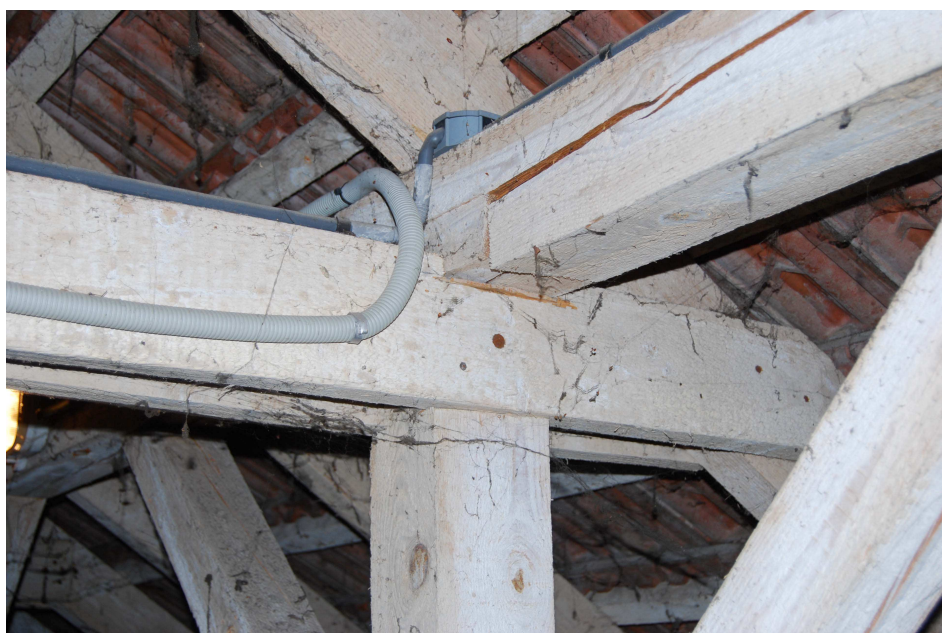
Fot.17. Jak wyżej. Widoczne wzdłużne pęknięcia płatwi. Po powierzchni drewnianych elementów więźby prowadzone są instalacje: słaboprądowe (instalacja detekcji dymu, sygnalizacji alarmu pożarowego) i oświetleniowe. Podczas prac remontowych należy zwrócić uwagę na zabezpieczenie i ochronę tych instalacji przeciwko uszkodzeniom.

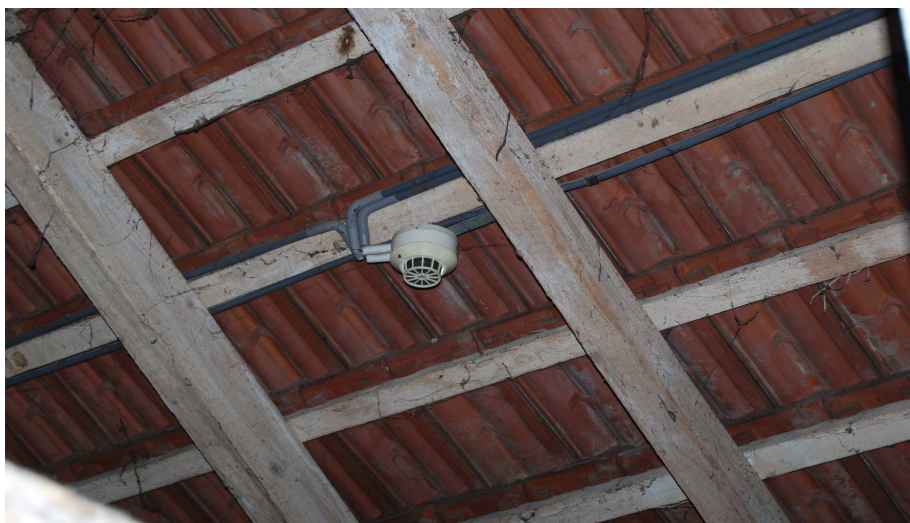
Fot.18. Jak wyżej. Widoczna instalacja detekcji dymu i czujka dymowa. Instalacja w tym wypadku jest prowadzona po powierzchni łąt niosących dachówki. Łaty podczas remontu dachu zostaną zdemontowane. Dlatego instalacje w tych miejscach powinny zostać tymczasowo zdemontowane i ponownie ułożone na nowych elementach drewnianych zastępujących zdemontowane łaty. Po zakończonych robotach wymagane jest sprawdzenie stanu instalacji i usunięcie ewentualnych usterek.

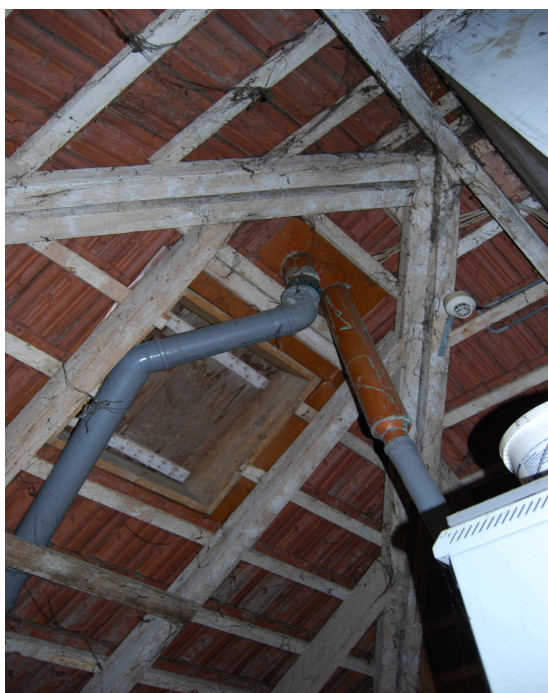
Fot.19. W strefie poddasza prowadzone są instalacje sanitarne. Tu widoczne odpowietrzenia pionów kanalizacji. W wielu miejscach wywiewki mocowane są do drewnianej więźby. Po zakończonych pracach Wykonawca robót powinien zadbać o ponowne solidne zamocowanie przewodów kanalizacyjnych do istniejących lub nowych elementów konstrukcji dachu. Przebicia połaci dachowych w miejscach przejść instalacyjnych powinny zostać należycie uszczelnione przed przeciekami.

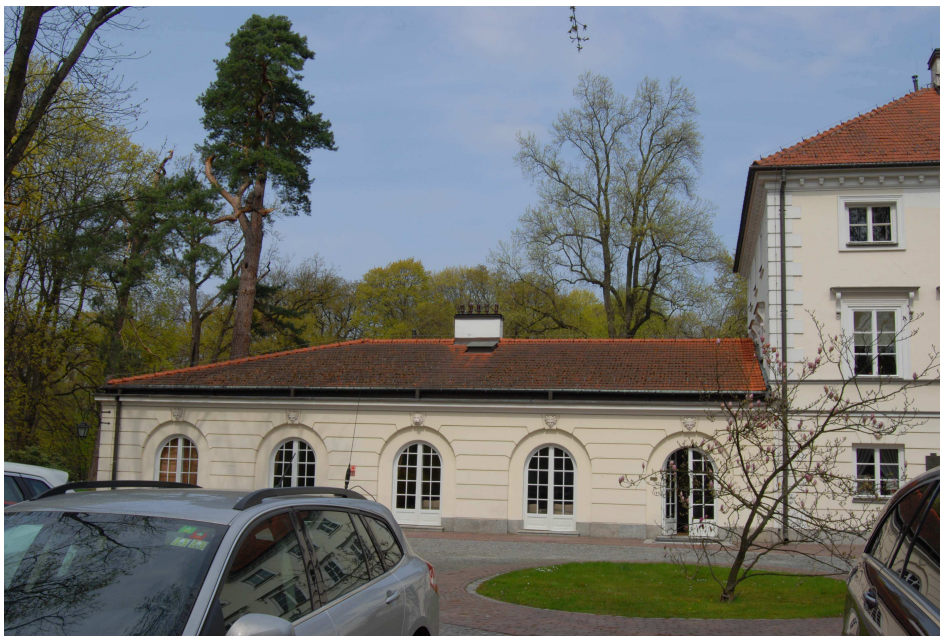
Fot.20. Widoczna południowa połączka dachu zachodniej, parterowej części budynku. W sąsiedztwie komina widoczna kłapa włazowa na nieużytkowe poddasze, do którego dostępu z wnętrza nie ma.

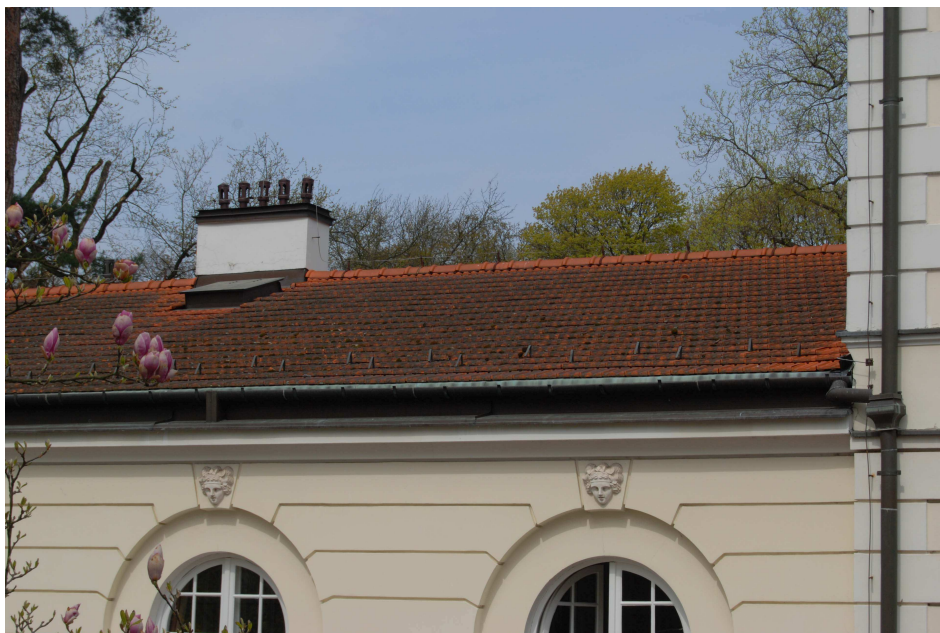
Fot.21. Zbliżenie południowej połączki dachu. Widoczny stosunkowo dobry stan zachowania pokrycia. Murowany komin zawierający przewody wentylacyjne w stanie dość dobrym. Dobrze zachowanie nakrywa komina i wentylacyjne wywiewki wykonane z miedzianej blachy.

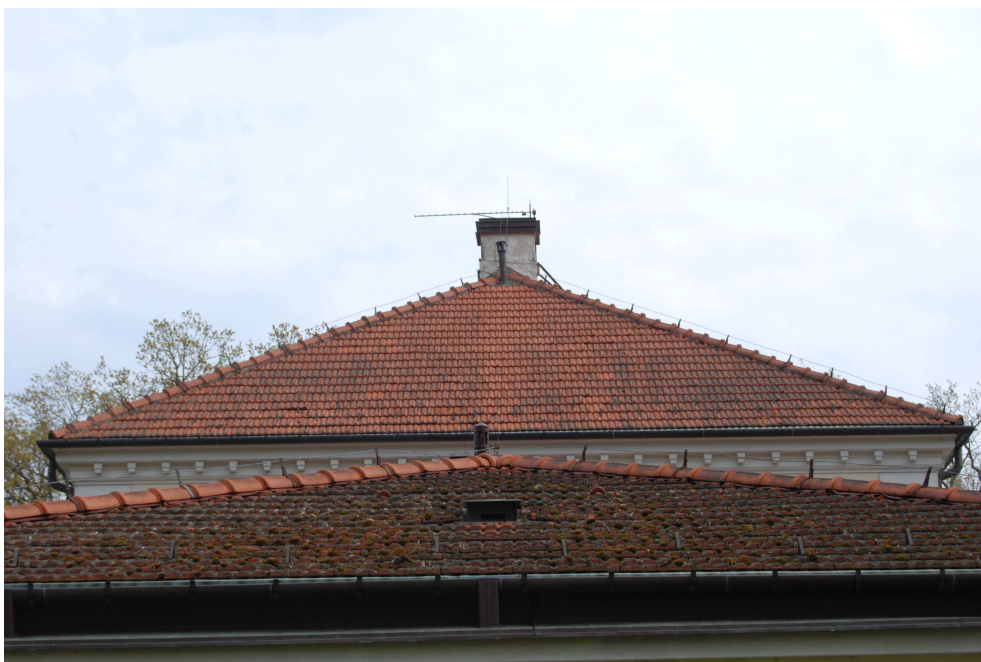
Fot.22. W spodzie fotografii – zachodnia połać niższej części budynku. Stan dachówki bardzo zły, kwalifikuje się do natychmiastowej wymiany. W osi połaci okienko dymnikowe opierzone miedzianą blachą w stanie niezłym.

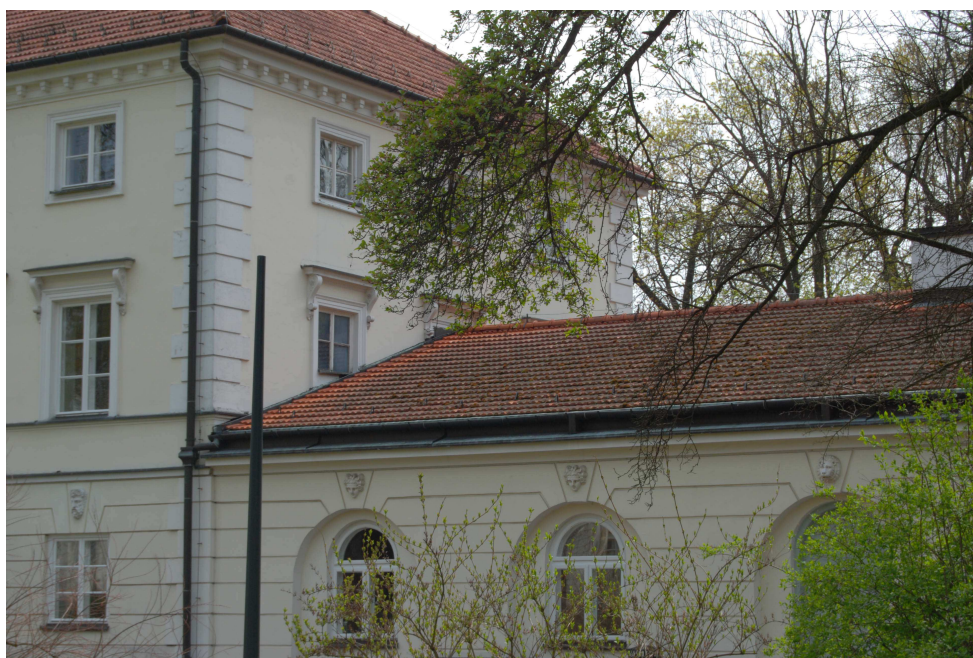
Fot.23. Widoczna północna połać dachu. Podobnie jak w połaci zachodniej, stan dachówki bardzo zły, kwalifikuje się do wymiany. Opasująca dach rynna, podrynnowy fartuch i pozostałe obróbki blacharskie w stanie dobrym.

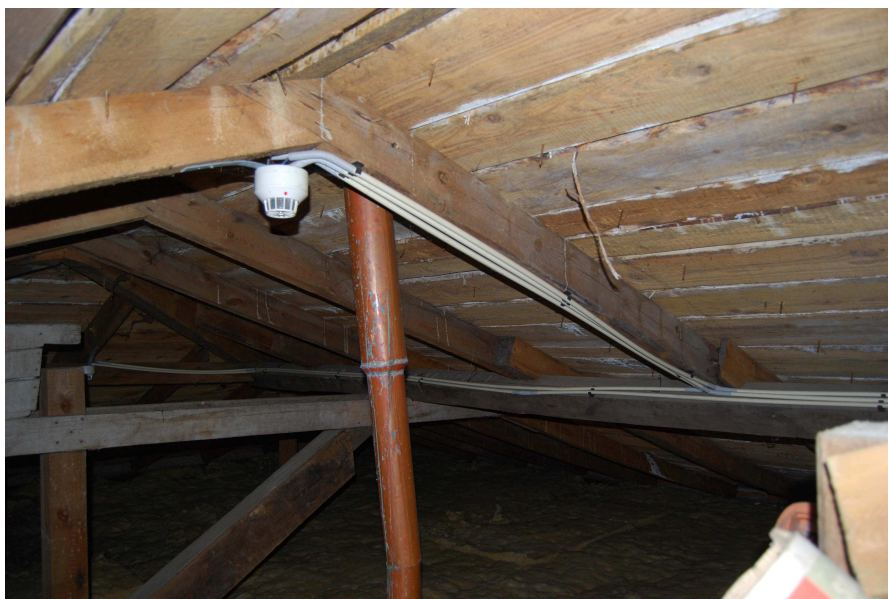
Fot.24. Dach niższej części budynku widoczny od spodu, z wnętrza poddasza nieużytkowego. Pokrycie dachu układane jest na deskowym sosnowym poszyciu o grub. 20 mm, na którym położona jest warstwa papy, sosnowe łąty i zakładkowa dachówka ceramiczne. Warstwa papy zapewnia dobrą szczelność poszycia, co skutecznie chroni poddasze, konstrukcję więźby i ułożoną na stropie nad parterem izolację z wełny mineralnej.

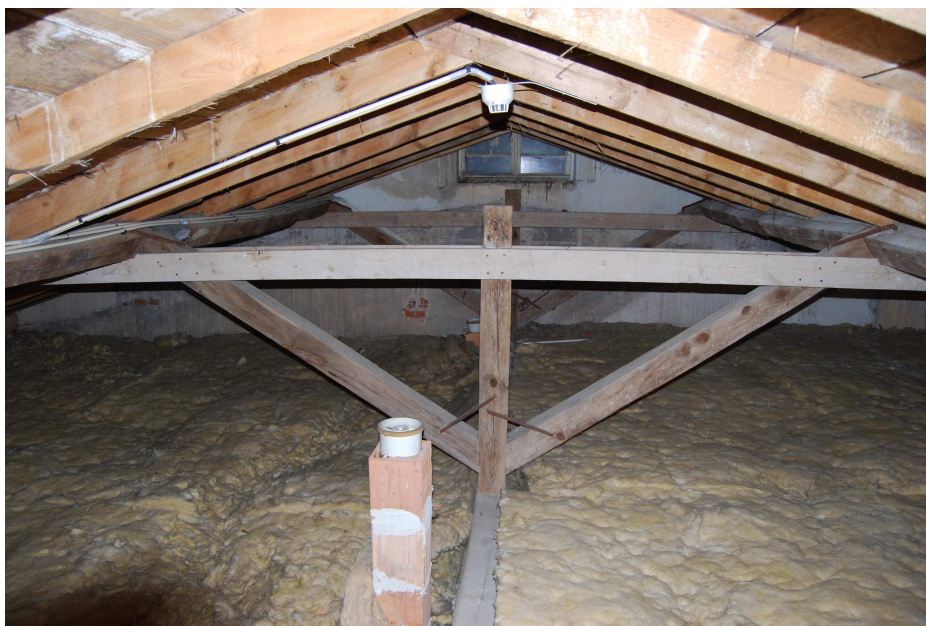
Fot.25. Widoczne elementy konstrukcyjne więźby są w stanie bardzo dobrym. Nie występują wzdłużne spękania, drewno jest suche, brak śladów spruchnień.

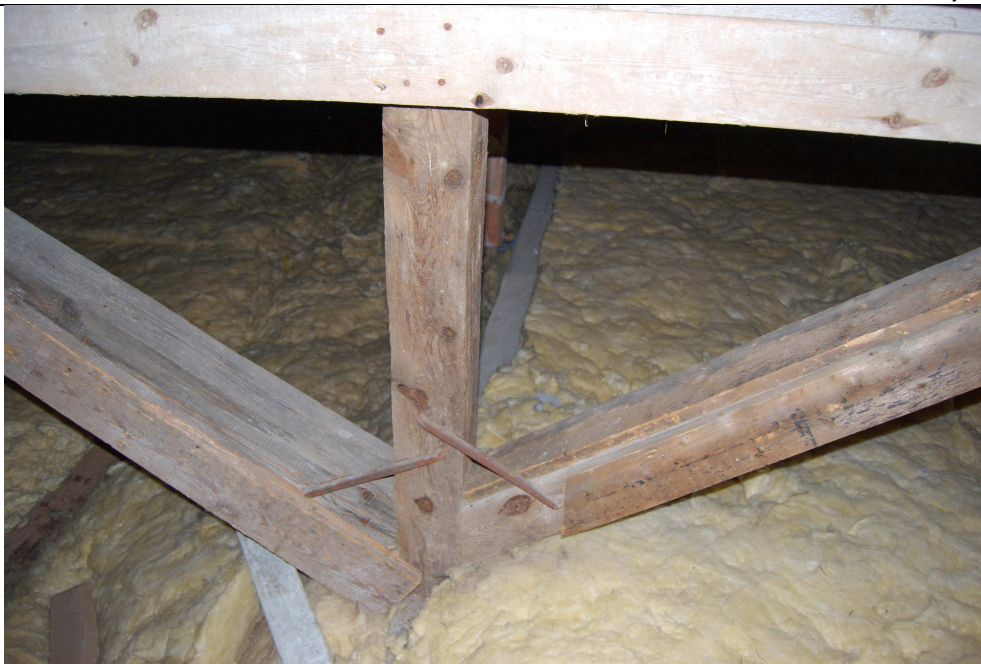
Fot.26. Widoczna izolacja z wełny mineralnej ułożonej na stropie nad pomieszczeniami użytkowymi jest zachowana w stanie bardzo dobrym. Widoczne spód konstrukcyjnego stolca drewnianej więźby – również suchy, bez śladów niszczącej wilgoci.

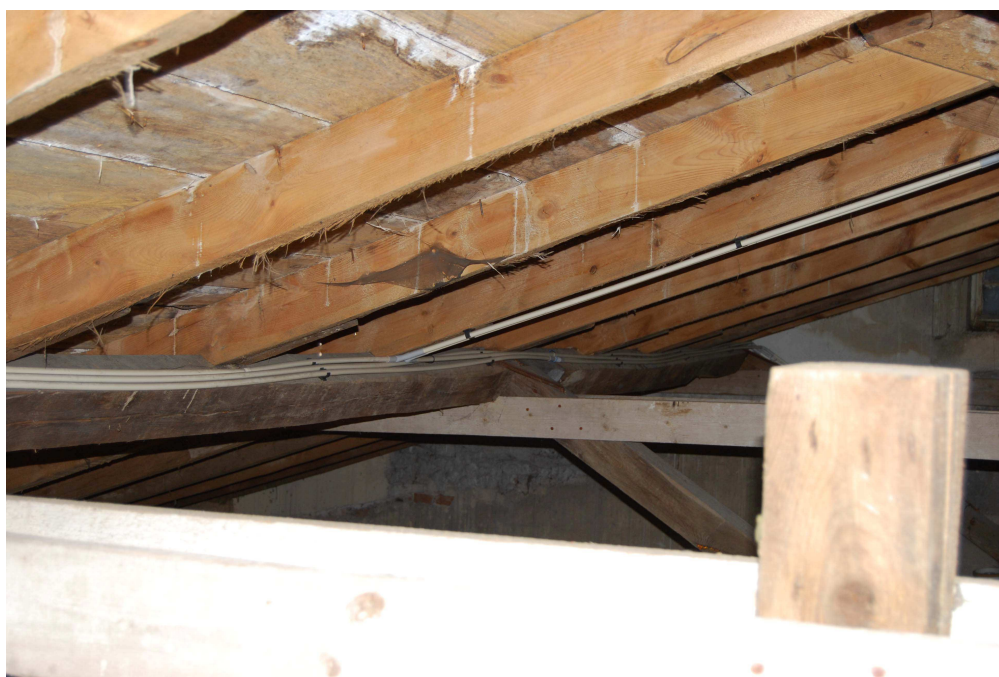
Fot.27. W podobnie dobrym stanie są zachowane krokwie więźby dachowej. Leżące na nich poszycie z sosnowych desek również suche i bez śladów zniszczeń. W szczelinach pomiędzy luźno położonym deskowaniem widoczna jest warstwa papy izolacyjnej, która skutecznie chroniła konstrukcję i izolację przed wodą opadową. Stan papy należy sprawdzić po zdemontowaniu istniejącego pokrycia z ceramicznej dachówki zakładkowej i określić zakres uzupełnienia i ewentualnej wymiany papy.

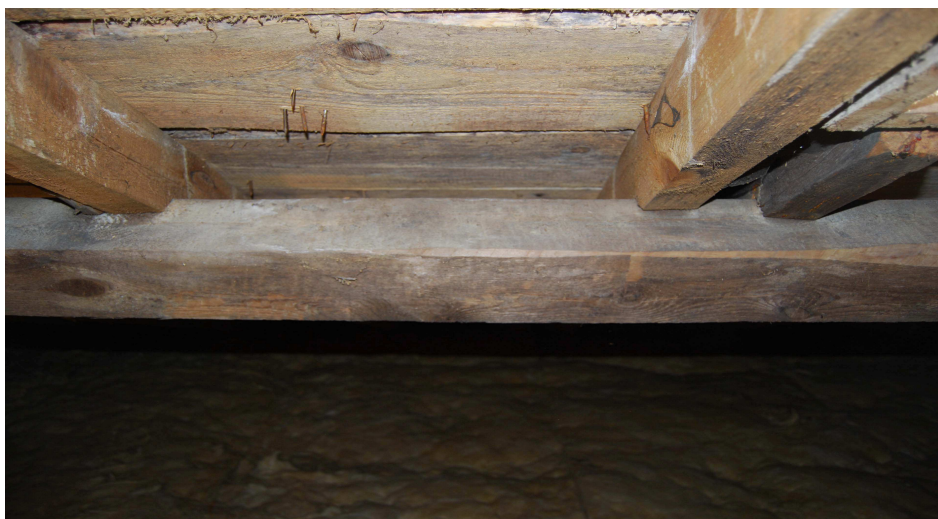
Fot.28. Widoczne zaciosy krokwi wspierających się na drewnianych płatwiach. W miejscach oparcia krokwi brak śladów uszkodzeń i zniszczeń. Płatwie nienaruszone wilgocią, grzybami i działaniami innych biologicznych szkodników. Deskowanie zdrowe, nadające się do pozostawienia w swoim miejscu, po dokonaniu uzupełnień podczas remontu w miejscach, zniszczonych, ujawnionych po rozbiórce pokrycia.

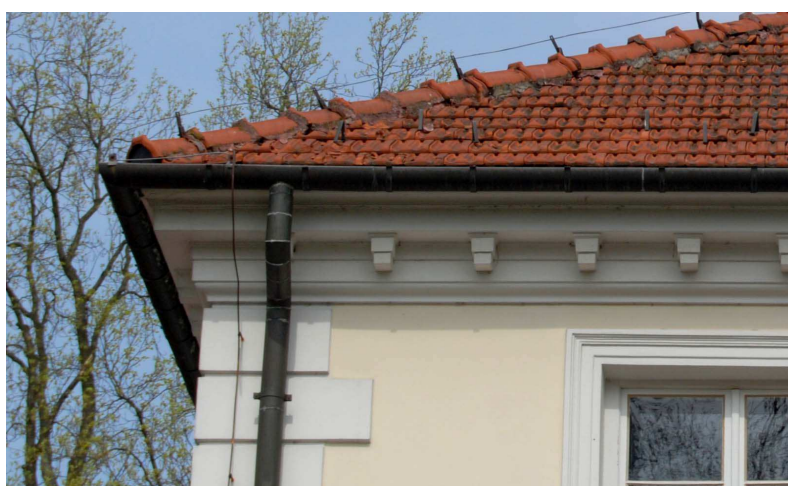
Fot.29. Widoczny fragment obróbek blacharskich opasujących dach korpusu głównego – rury spustowe, wiszące rynny i nadrynnowy fartuch zachowane są w stanie dość dobrym, wymagającym przejrzania i uzupełnienia uszkodzeń i ubytków. W stanie dobrym jest instalacja odgromowa. Tynki sztukatorskiego gzymsu – bez uszkodzeń, rozwarstwień i ubytków.

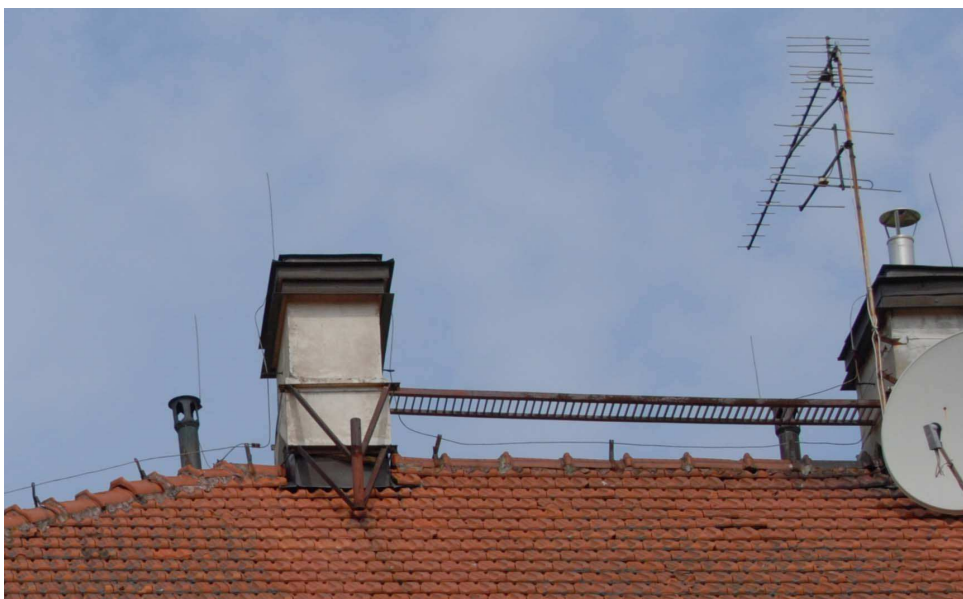
Fot.30. Kominy wentylacyjne na dachu korpusu głównego. Remontu wymagają tynki kominów. Obróbki blacharskie są w stanie dobrym. W dobrym stanie technicznym jest istniejąca ława kominiarska i instalacja odgromowa. Obie istniejące anteny telewizyjne i pozostałe instalacje i wyposażenie dachu należy zdemontować na czas prowadzonych prac.

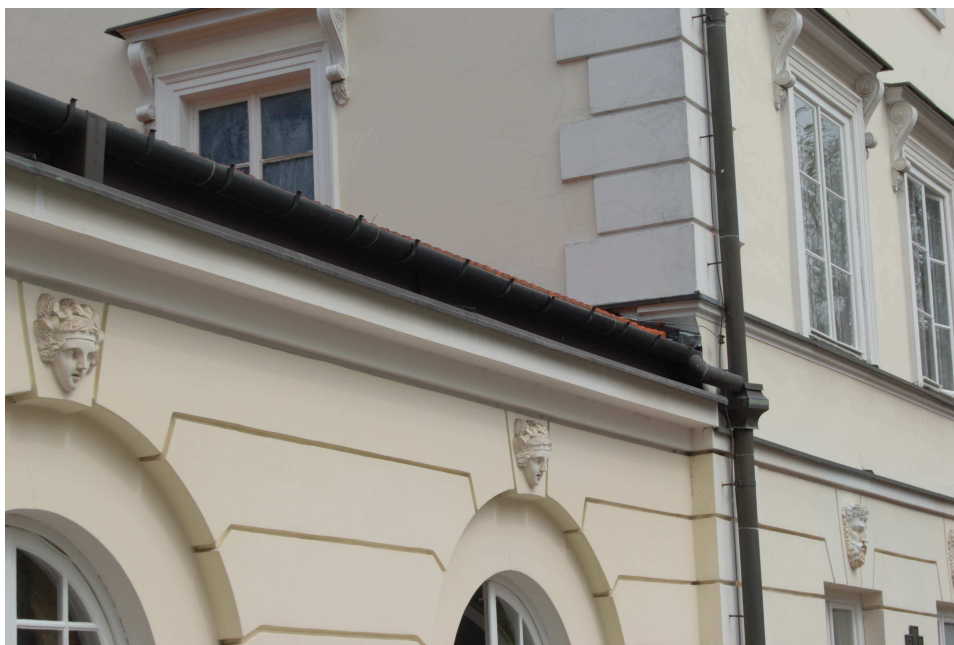
Fot.31. Widoczne obróbki blacharskie okapu i rynny niższej części budynku. Stan techniczny dobry. Skutecznie chronią gzyms ze sztukatorskim wystrojem przed wodą opadową. Wymagają dokładnego obejrzenia w trakcie prowadzonych robót i ewentualnych uzupełnień lub wymian fragmentów zniszczonych.

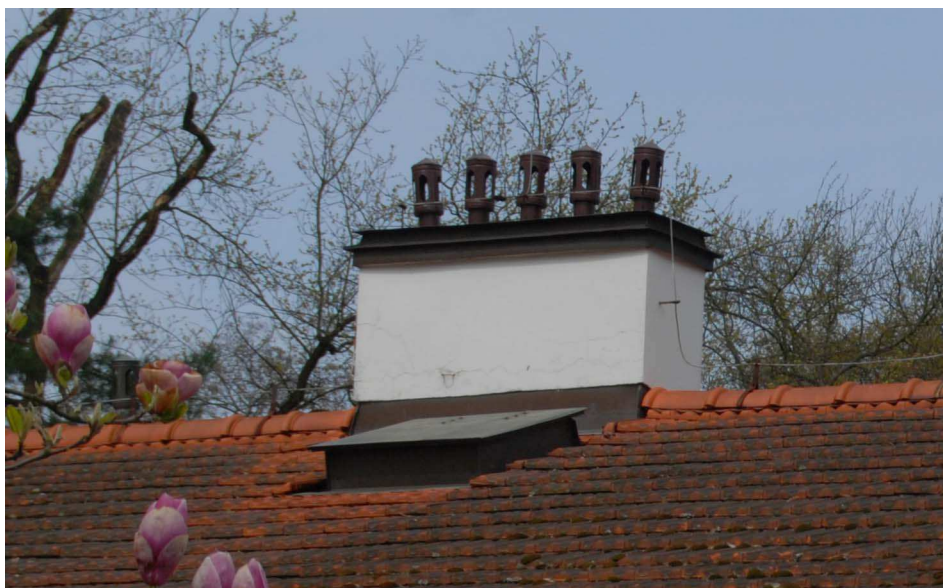
Fot.31. Komin wentylacyjny niższej części dachu. Stan techniczny bardzo dobry. Obróbki blacharskie komina również dobrze zachowane. Istniejący wyłaz dachowy, instalacja odgromowa – w stanie dobrym. Wymagane jest zainstalowanie stopni kominiarskich prowadzących od okapu w kierunku wyłazu.
